INFORME ESTADO DE CONSERVACIÓN

TÍTULO: *Guernica*

N.º REGISTRO MNCARS: DE00050

FECHA: 25/03/ 2026

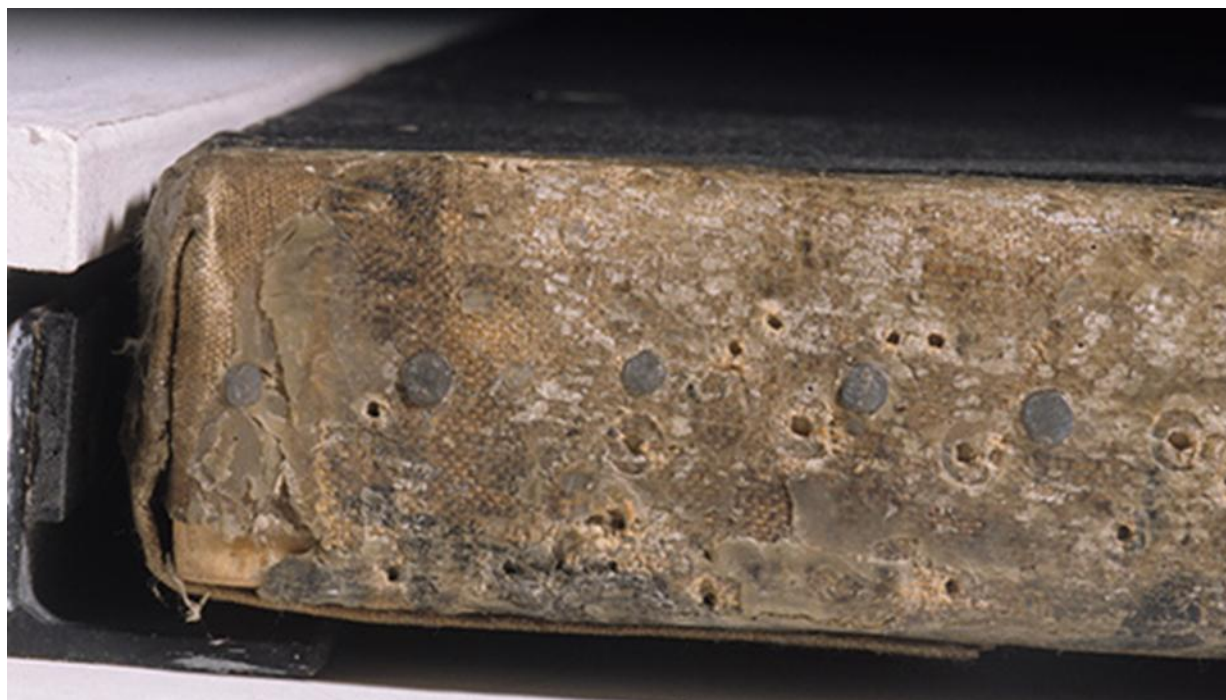
Respecto al soporte, vemos que el perímetro de la tela presenta un gran número de alteraciones causadas por los múltiples clavados y desclavados del bastidor a los que el lienzo fue sometido a lo largo de su historia. Como ya se ha mencionado, el bastidor original carecía de cuñas intencionalmente, por lo que exigía aplicar fuertes tensiones durante el montaje, tensiones acentuadas por el hecho de ser un lienzo de grandes proporciones (fig.1).

*figura 1 foto detalle del soporte, los bordes muestran numerosos agujeros, pérdidas y una importante acumulación de cera-resina. lateral*

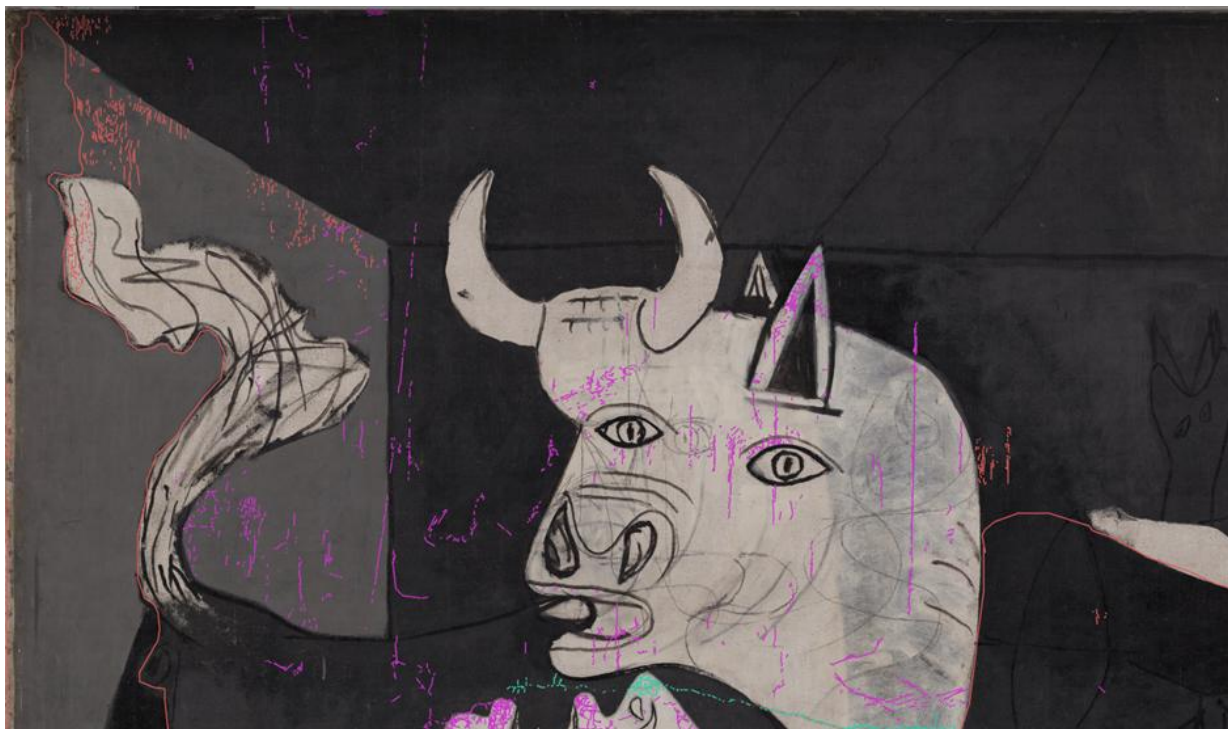
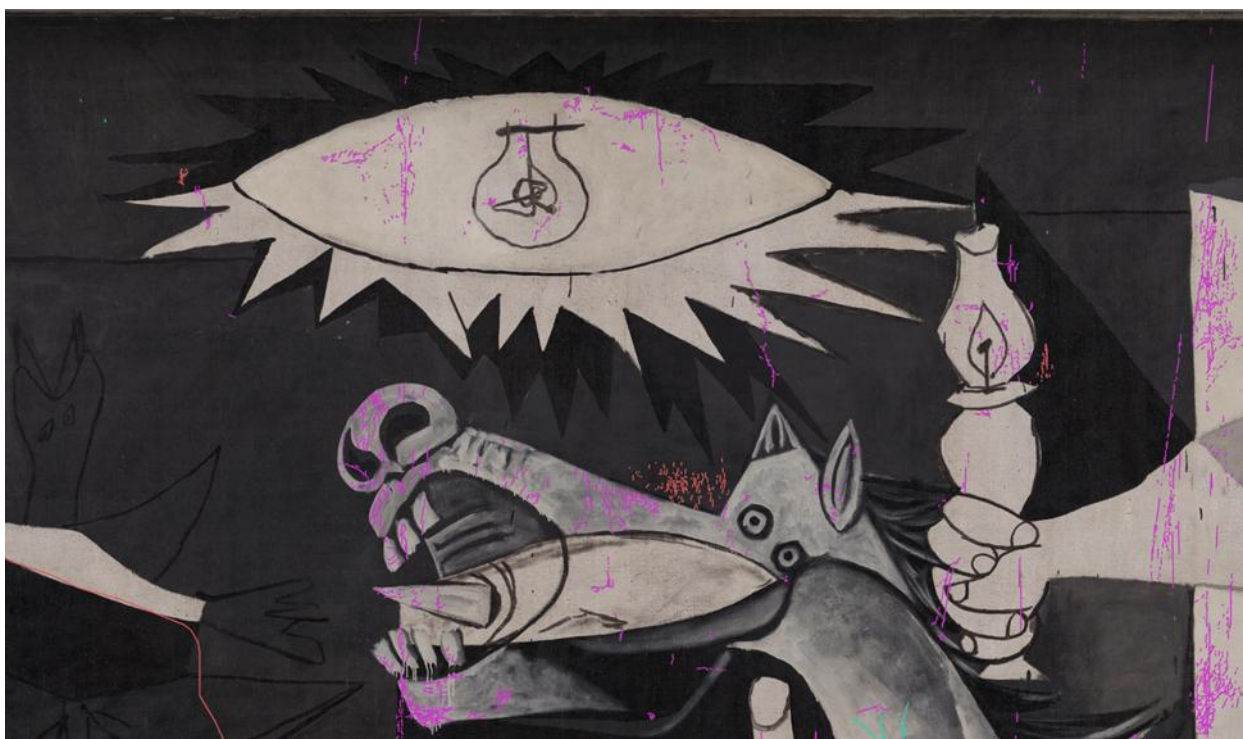
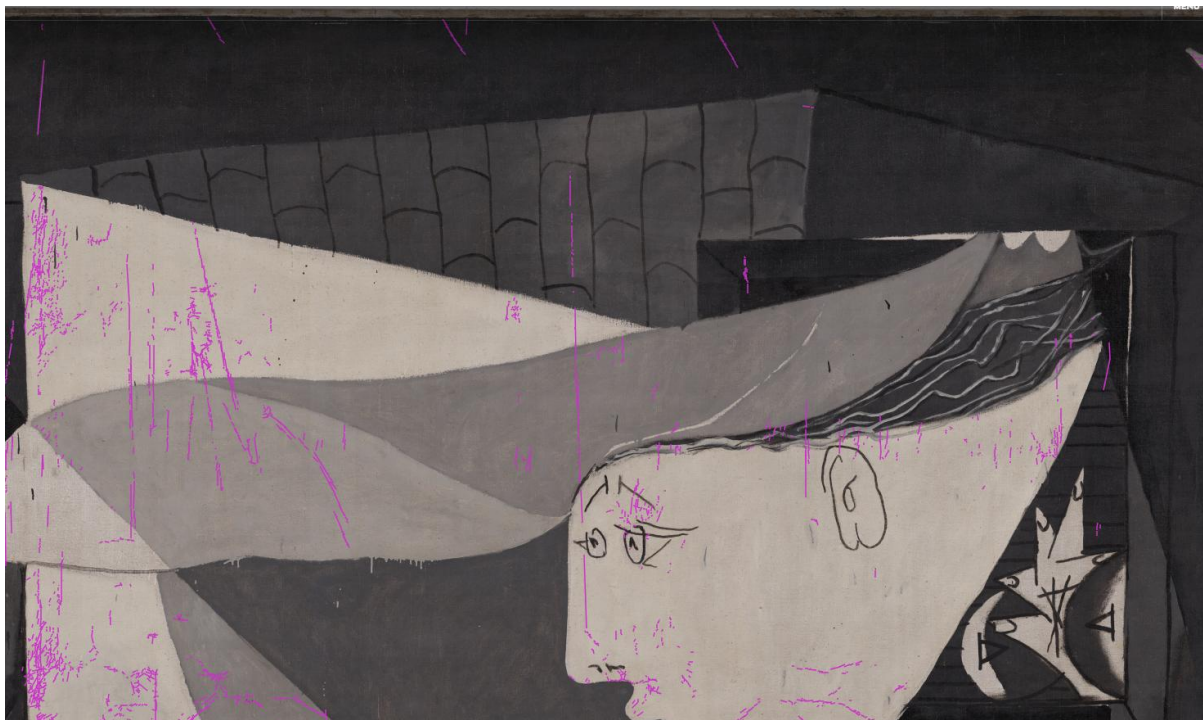
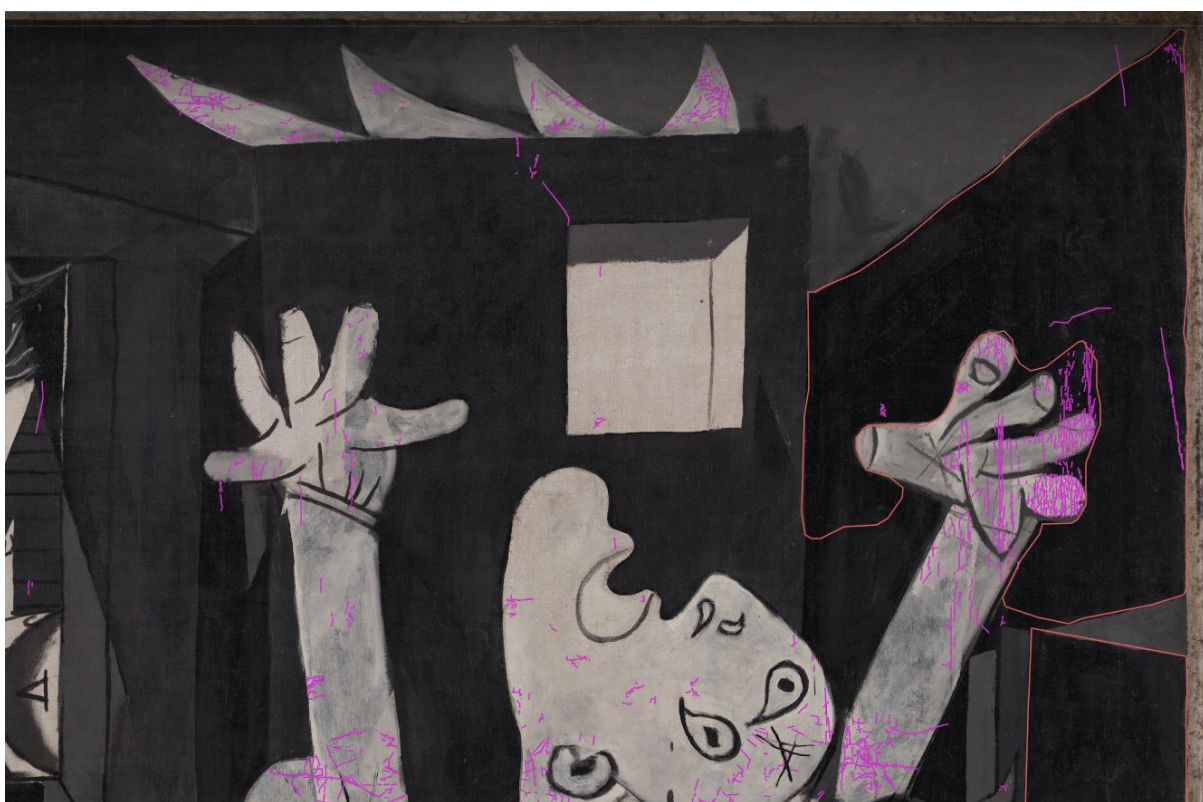
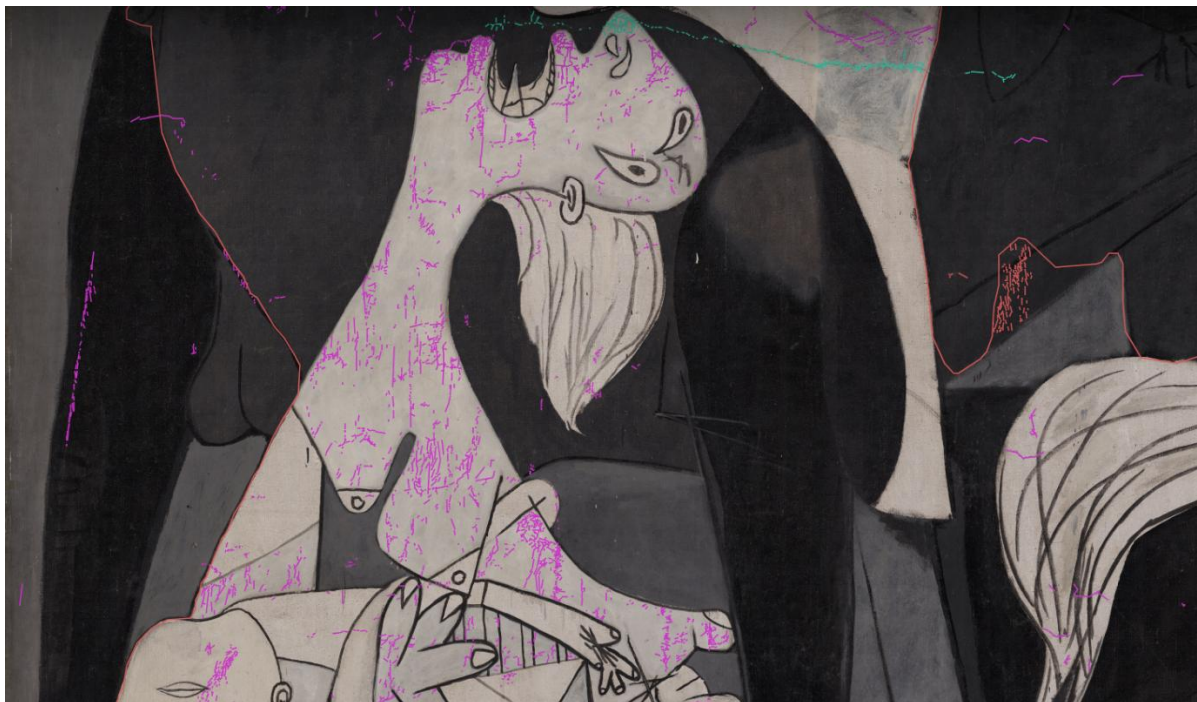
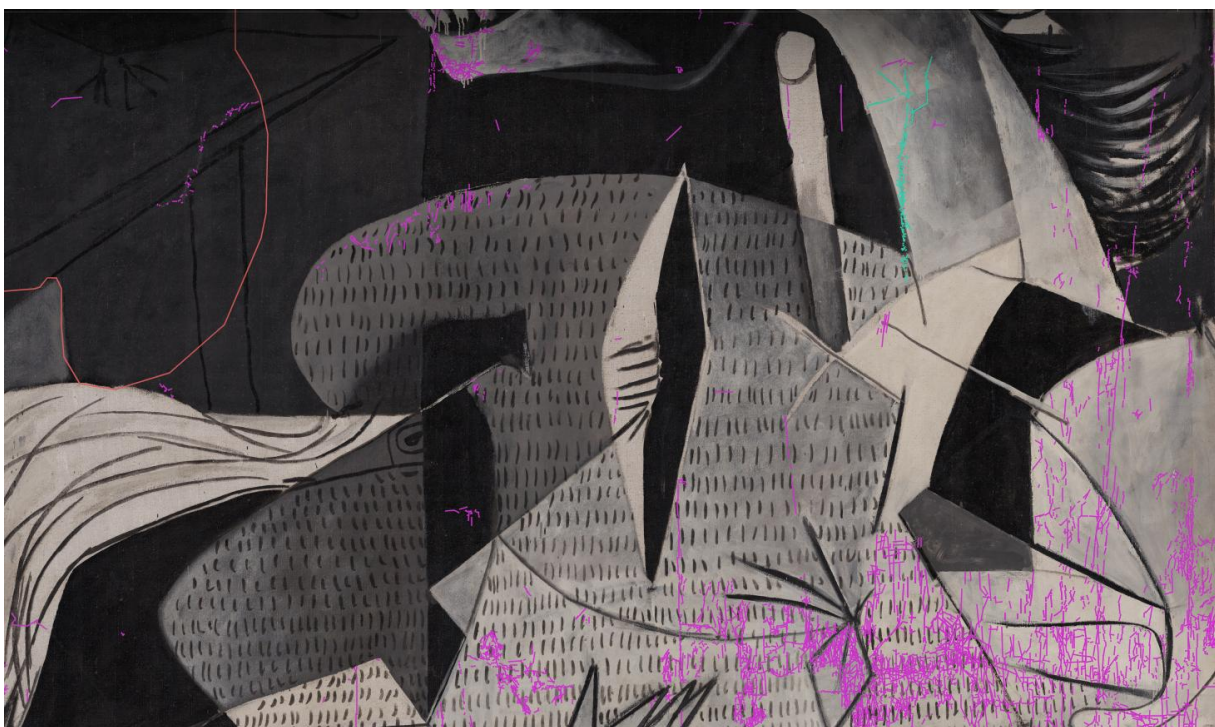
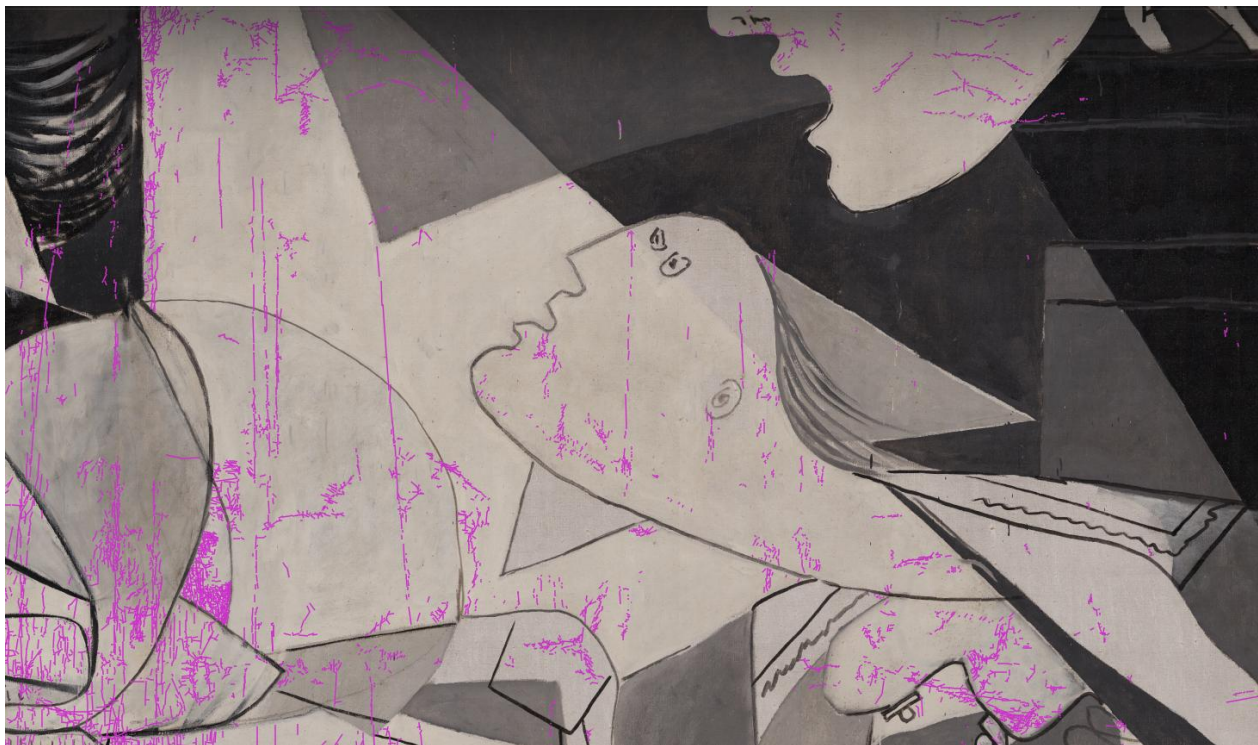
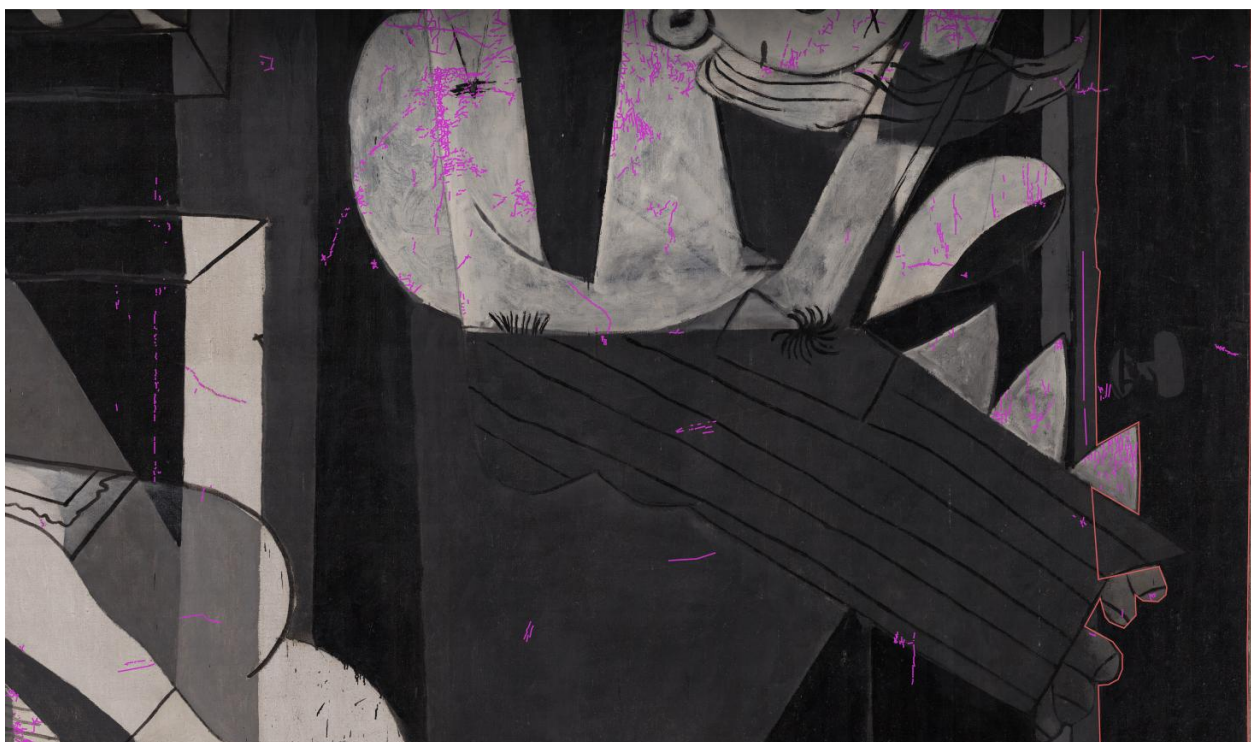
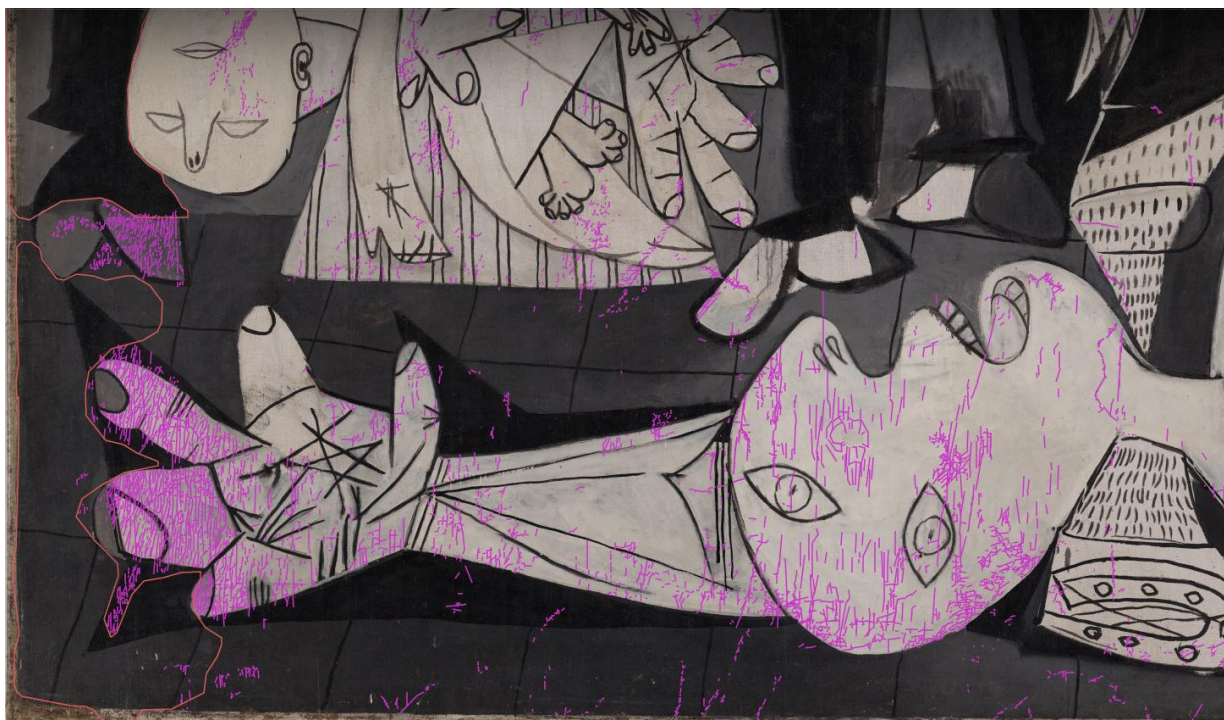
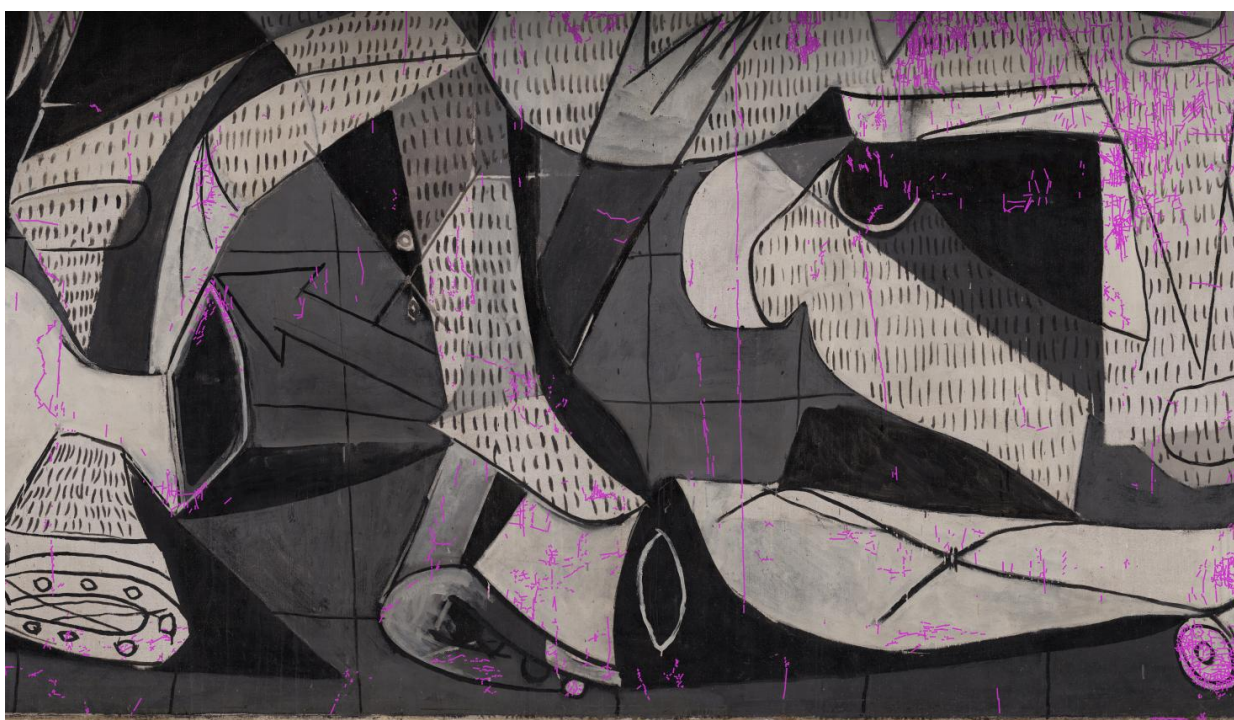
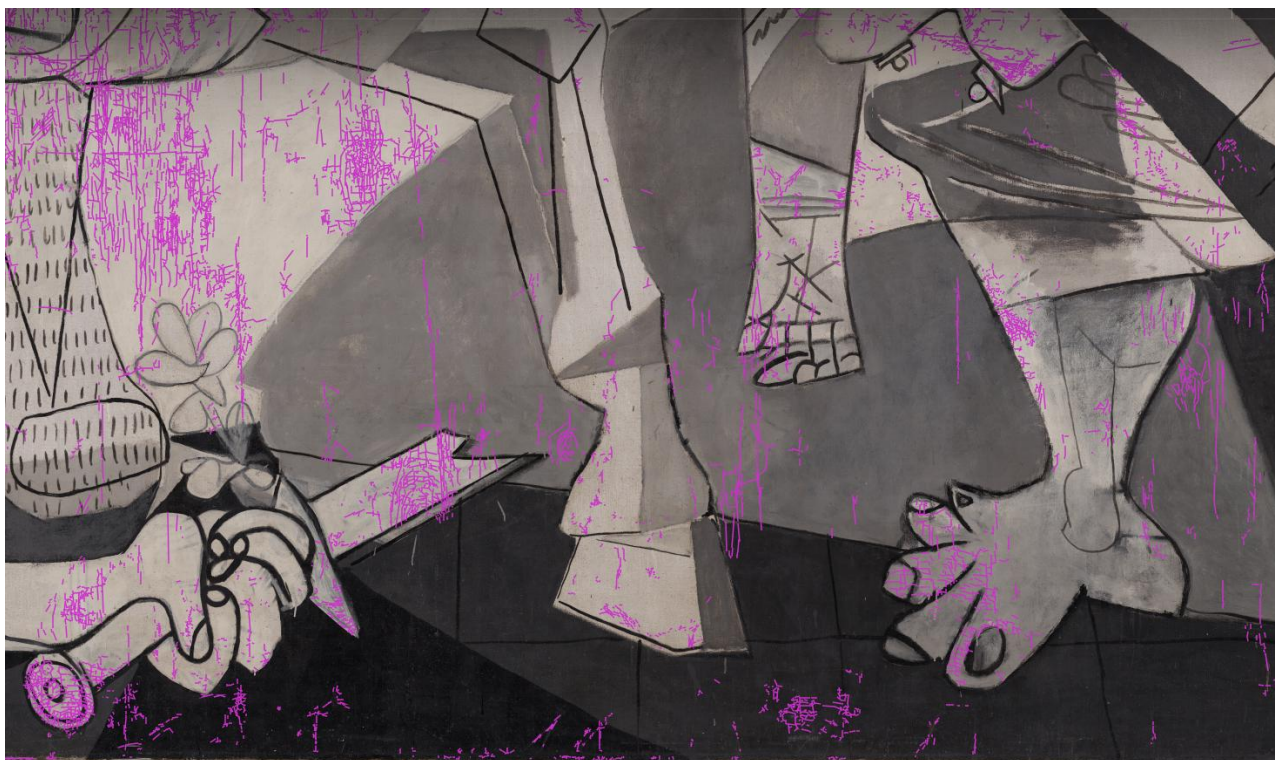
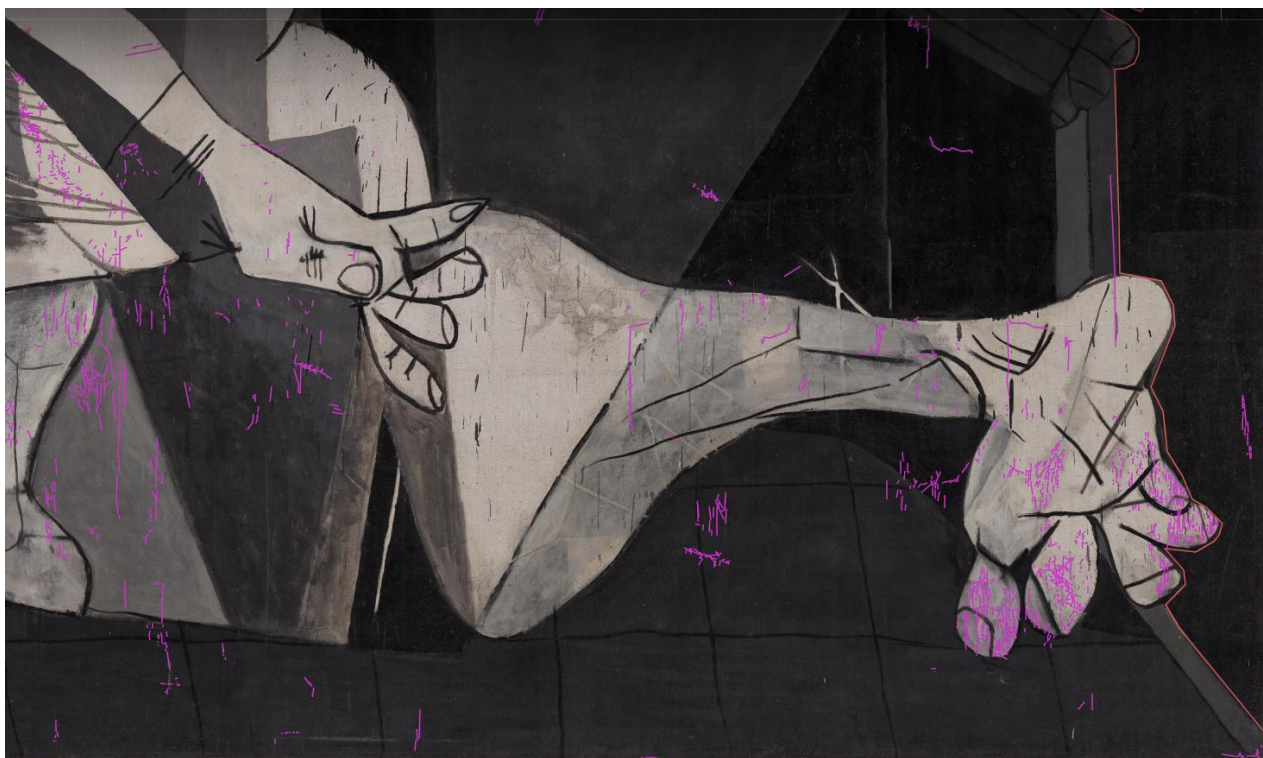
En cuanto a la capa pictórica, se perciben frecuentemente alteraciones tales como grietas, craquelados y microfisuras atribuidas mayoritariamente a las tensiones provocadas por los numerosos enrollados, traslados y manipulaciones durante sus años de itinerancia. Algunas de las alteraciones más visibles son las grietas, siendo una de las más importantes la grieta vertical en el cuello del caballo, que presenta pérdidas de la capa pictórica, pequeños craquelados a lo largo y puntos en los que se ha filtrado el material de consolidación. A través de este estudio, se observa también que en muchos casos las grietas más importantes fueron intervenidas con cera aplicada en el reverso y refuerzos de papel japonés adherido que se colocaron en la restauración realizada en 1964. Asociados a esta grieta se detectan pérdidas y repintes en algunos puntos, así como cera-resina.

Asociada a las imágenes, una herramienta nos posibilita la elaboración de mapas de daños, de forma que podemos obtener una visión general de los daños más importantes para un análisis de riesgos de cara a un movimiento (fig. 2-13).

En las imágenes hemos marcado en magenta los craquelados, verde las grietas y naranja los microcraquelados. Las limitaciones del soporte en el que se presenta este informe nos acercan a la localización de los daños, pero no nos muestran la definición que obtenemos en imágenes de mayor tamaño.

*figura 2 vista detalle mapa de alteraciones, se muestran craquelados, grietas y microcraquelados.*

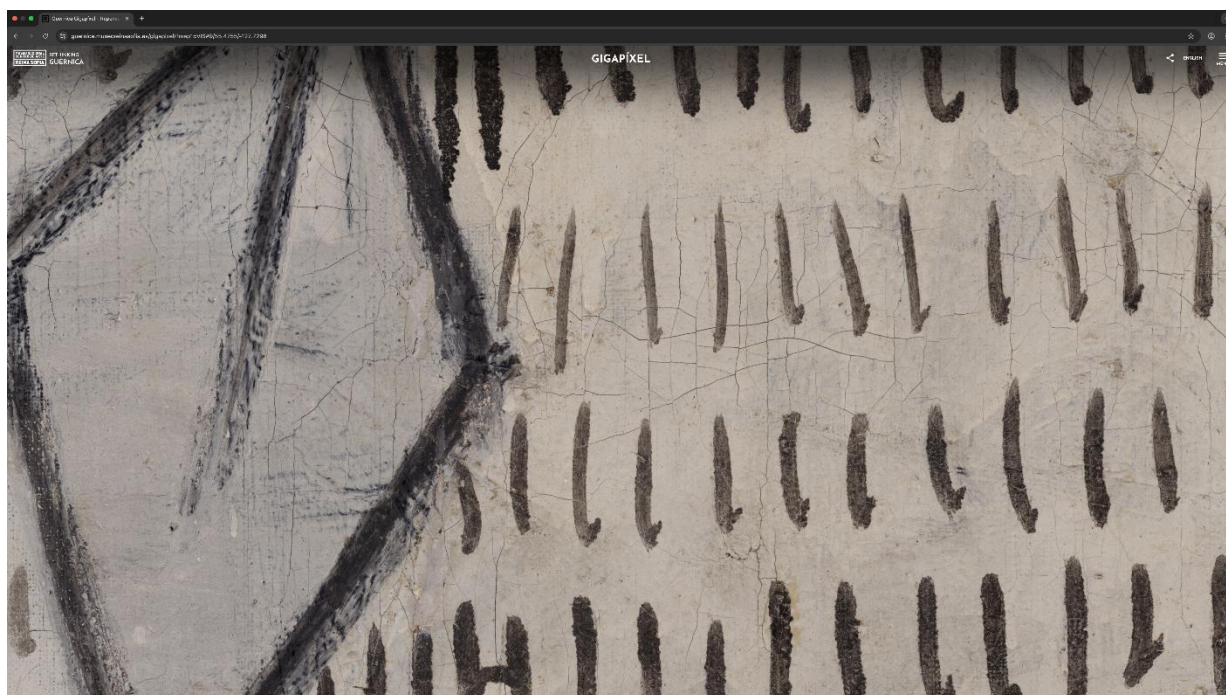
*figura 14 Foto detalle de la red generalizada de craquelado*

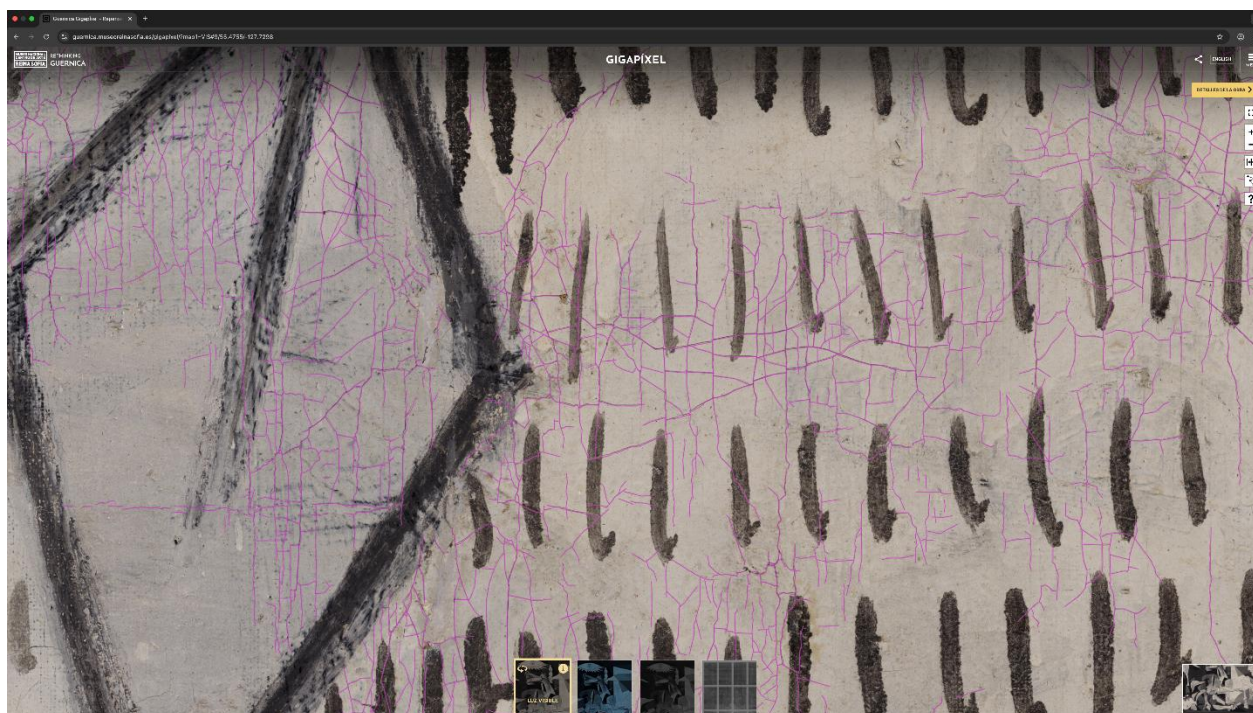
*figura 15 foto detalle, la herramienta de mapa de alteraciones nos permite dibujar la extensión de los craquelados*

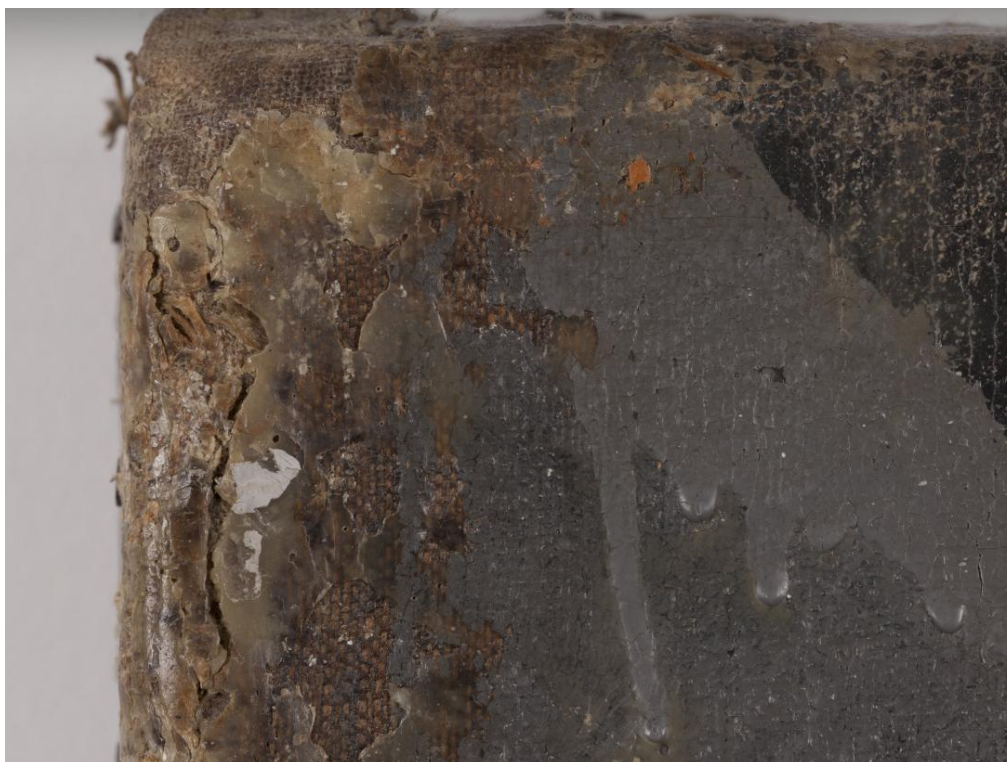
La aparición de la cera-resina sigue un patrón determinado y se manifiesta de distintas formas. Es habitual encontrar cera que ha traspasado las zonas de pérdidas, por lo que estas aparecen completamente impregnadas del material de consolidación. En ocasiones, la cera excede los límites de las pérdidas y esto da lugar a superficies amarillentas de mayor o menor intensidad. En los laterales hay una notable acumulación de cera-resina que cubre la superficie pictórica (fig. 16), además, su aplicación se concentra especialmente en los bordes, como consecuencia de la colocación de las bandas de tensión, dispuestas en el perímetro de la tela.

*figura 16 vista detalle borde, acumulación de cera-resina.*

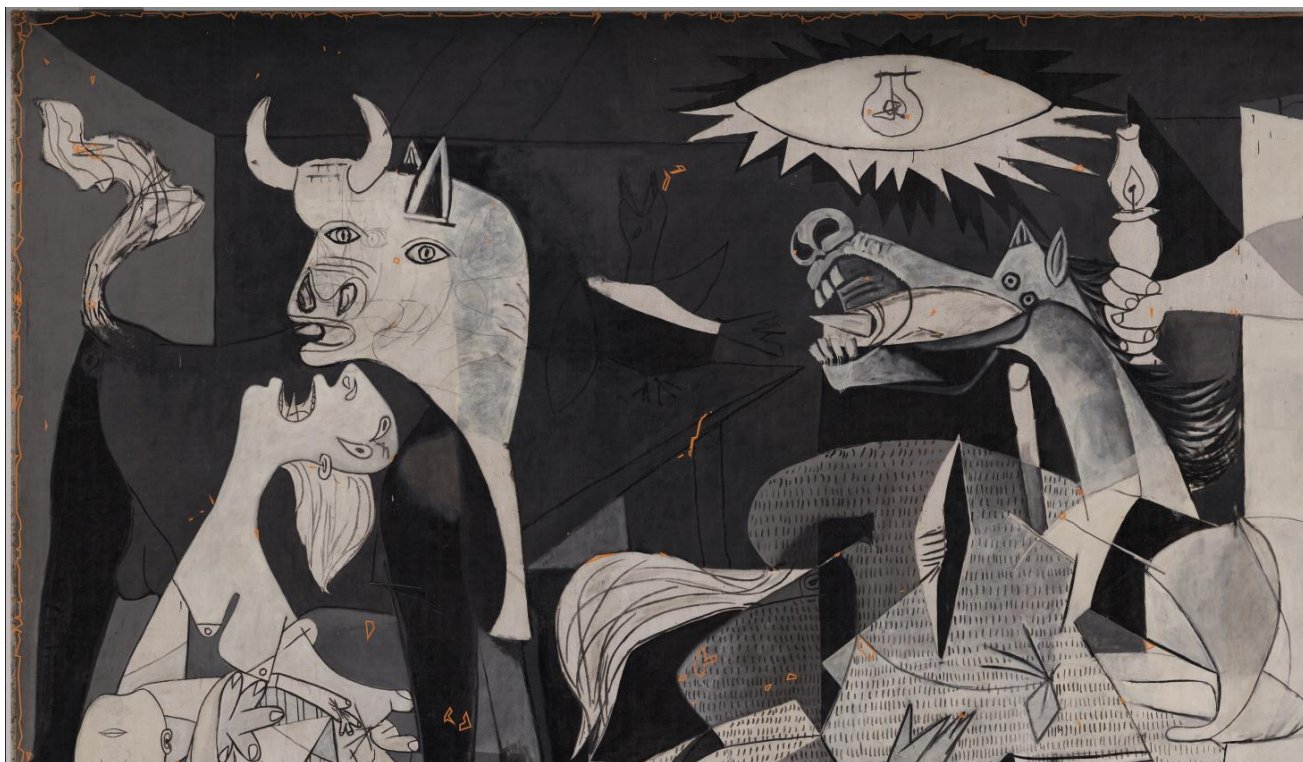
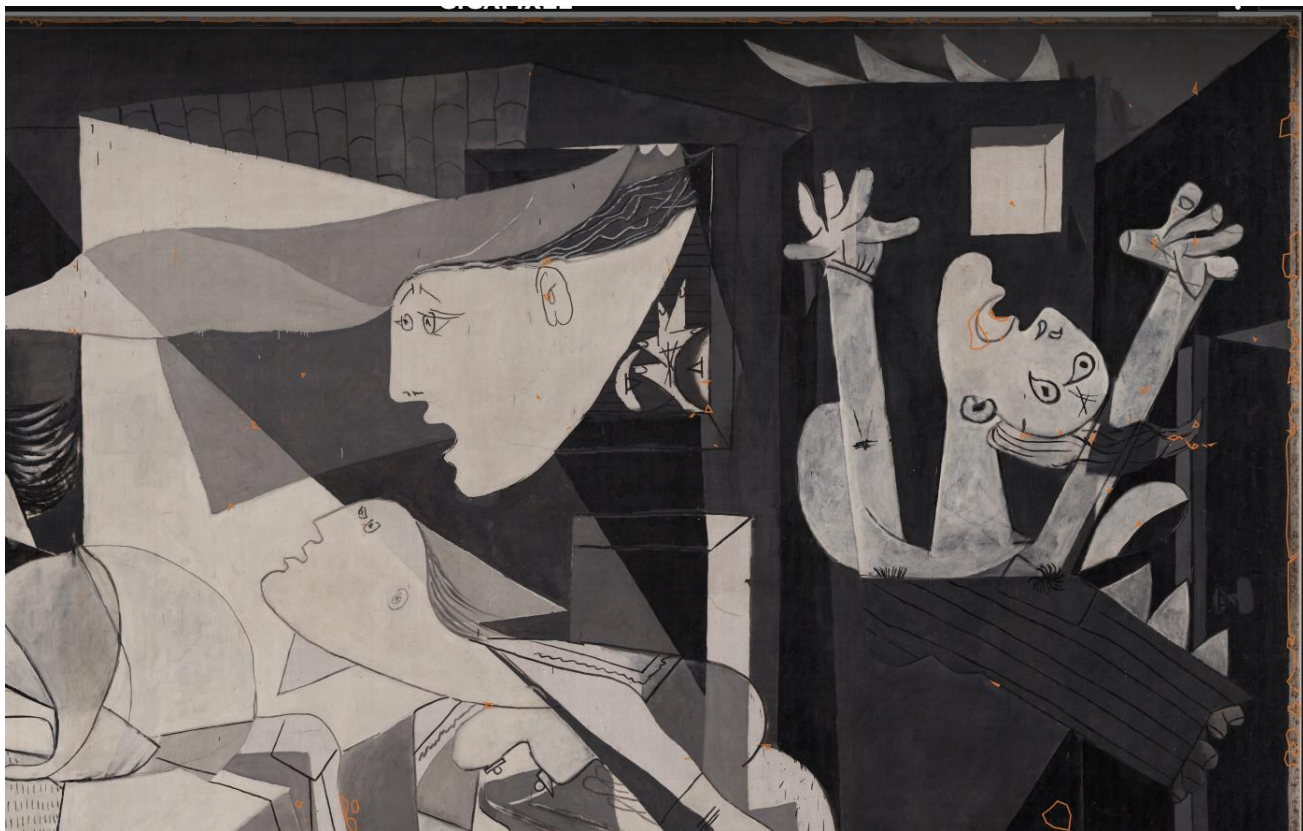
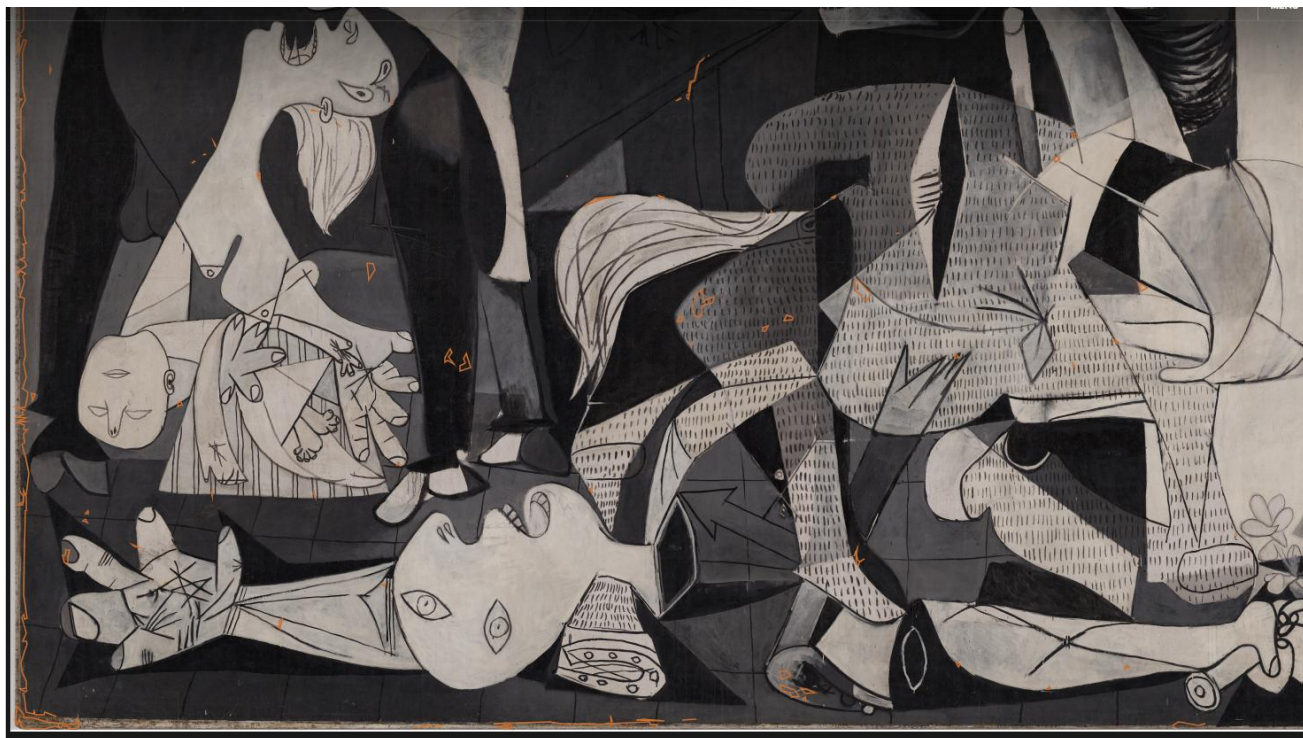
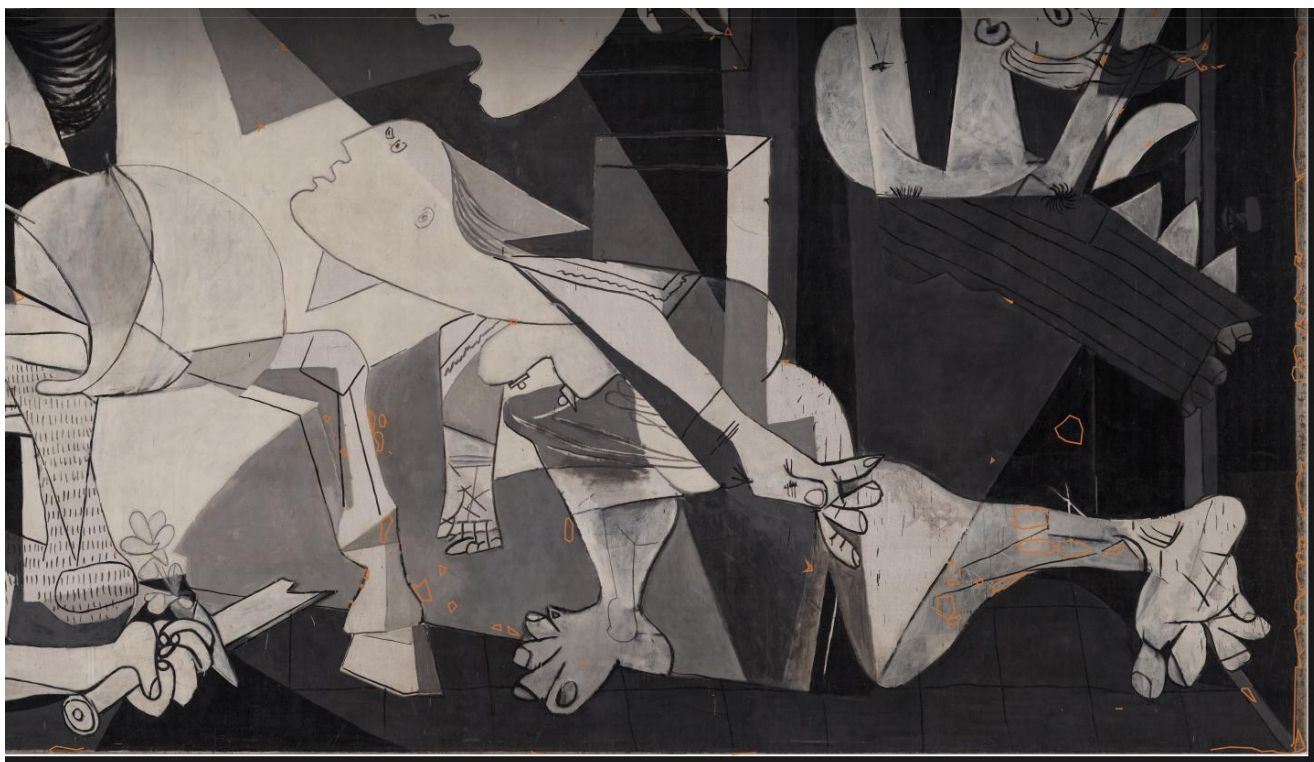
Vamos a hacer uso de la herramienta para obtener una visión general de las áreas en las que se acumula la cera-resina sobre la capa pictórica marcadas en naranja, la limitación del formato pdf no nos va a ayudar a visualizar en toda su complejidad la extensión del daño, por lo que

*figura 17 vista detalle mapa de alteraciones, muestra acumulación de cera-resina sobre la capa pictórica.*

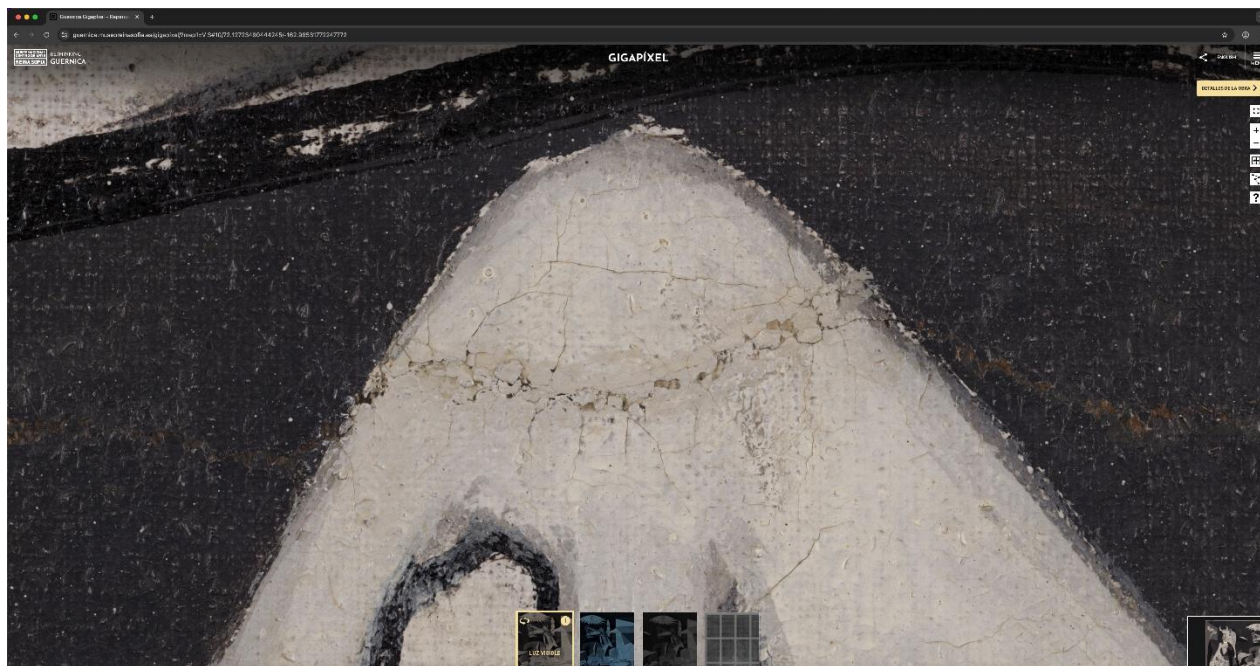
*figura 21 imagen de detalle, muestra un área afectada por el consolidante cera-resina*

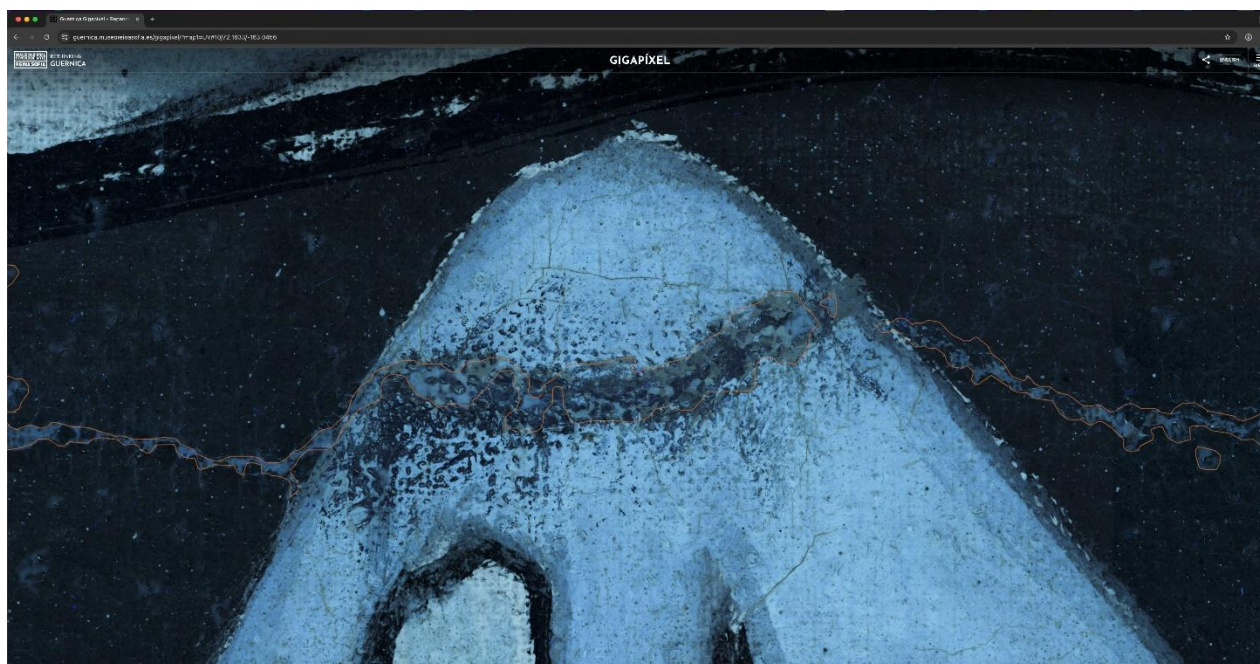
*figura 22 imagen de detalle, el estudio UV nos ayuda a identificar los restos de cera-resina sobre la capa pictórica*

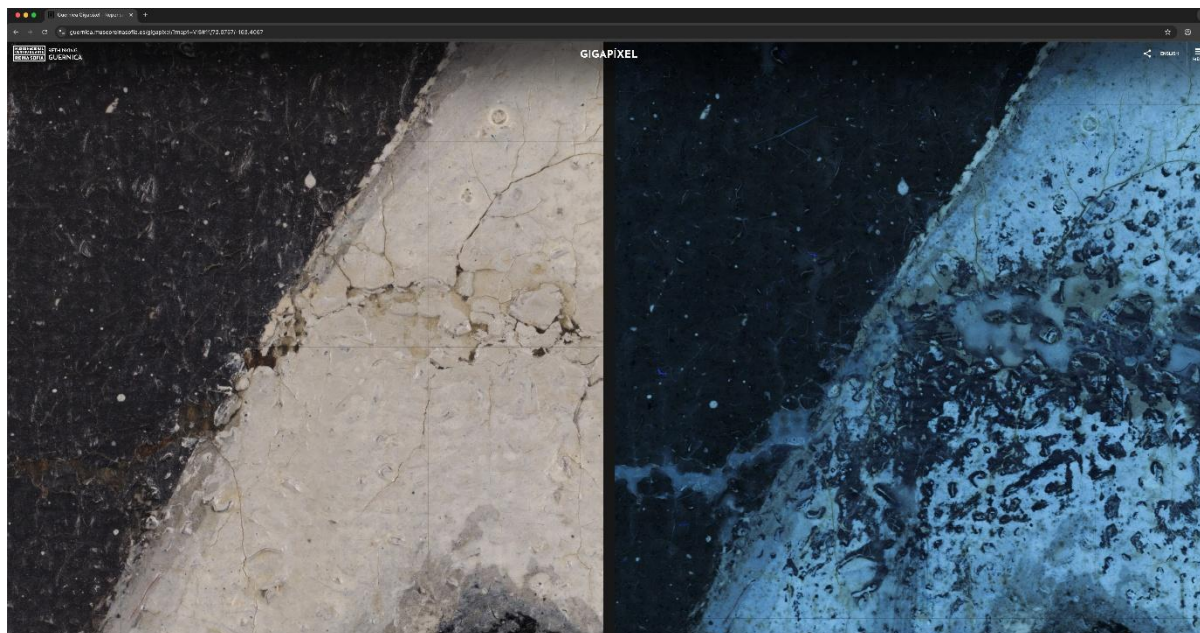
*figura 23 foto detalle, esta imagen muestra una comparativa de la zona en la que vemos con claridad las partículas de capa pictórica atrapadas por la cera-resina.*
