Métodos y técnicas para evaluar la calidad del aire en museos: Museo Nacional Centro de Arte Reina Sofía

NIEVES VALENTÍN / CARMEN MURO / JULIA MONTERO

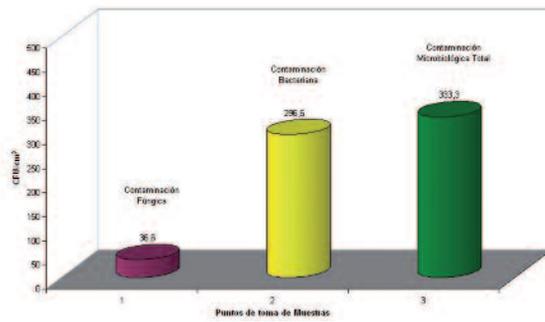
F. 04. Izquierda
Contaminación microbiológica en Sala M
en ausencia de visitantes

El grado de contaminación fúngica y bacteriana del aire en las salas de exhibición en presencia y ausencia de visitantes, se muestra en las [F. 04 y 05]. Los valores representados indican, en general, una contaminación bacteriana mas elevada que la correspondiente a organismos fúngicos. Comparativamente, se aprecia que la presencia de escasos visitantes, en un rango de 6-10, incrementa la contaminación fúngica con respecto a la sala en situación de museo cerrado al público [F. 06 y 07].

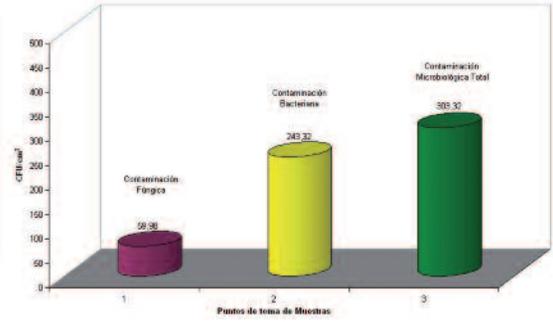
F. 05. Derecha
Contaminación microbiológica en Sala M
en presencia de escasos visitantes (rango de 6-10)

Los análisis realizados en presencia ocasional de un grupo de visitantes en el día en que el museo permanece cerrado al público, martes, mostraron paradójicamente, un desarrollo menor de CFUs/m³, comparados con la sala en ausencia de visitantes. Este resultado puede atribuirse a las condiciones específicas del museo durante la fecha de la toma de muestras. Se observó que otras salas, próximas a la Sala M, estaban siendo pintadas y preparadas para exhibición de obra. El efecto de los volátiles (posiblemente formaldehído entre otros) ha podido influir en el escaso desarrollo de contaminantes microbianos detectados.

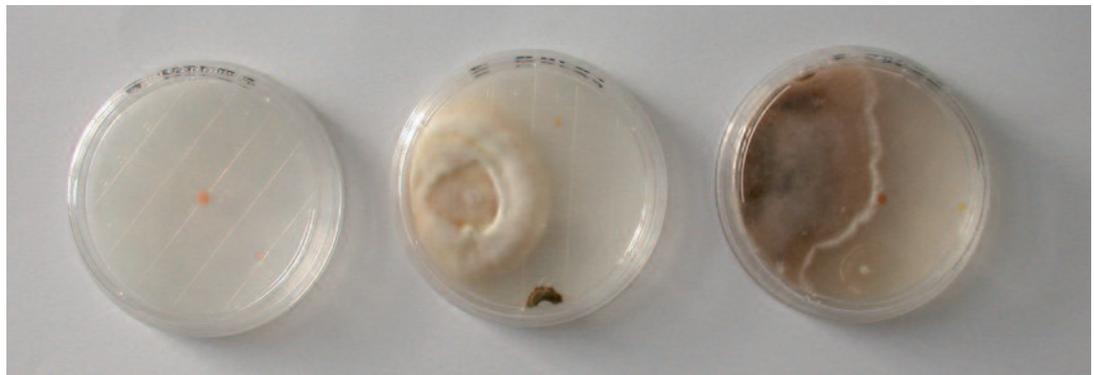
F. 06. Centro
Contaminación fúngica y bacteriana en Sala M
en ausencia de visitantes

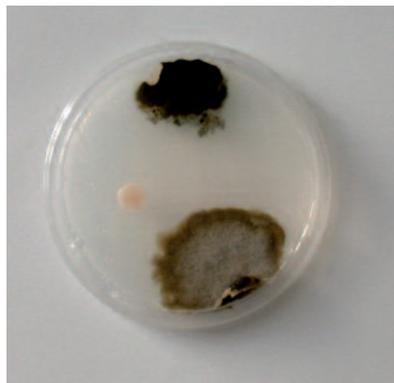
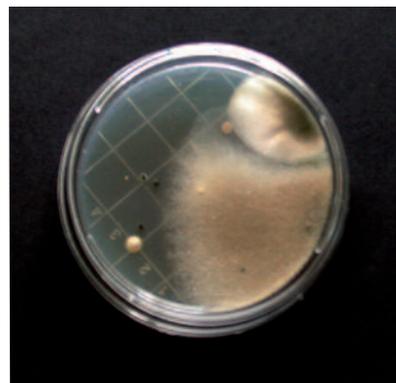
F. 07. Abajo
Contaminación fúngica y bacteriana en Sala M
en presencia de escasos visitantes (rango de 6-10).

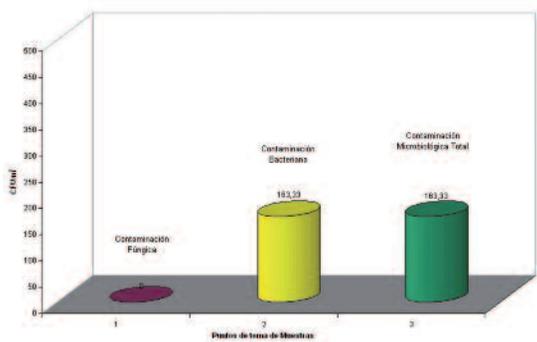
F. 08. Izquierda
Contaminación microbiológica en Sala P
en ausencia de visitantes

En esta sala, se realizaron dos tomas de muestras, la primera se efectuó en ausencia de visitantes (martes, con el museo cerrado al público). La segunda toma de muestras se acometió minutos más tarde, aprovechando la entrada ocasional de un grupo de visitantes (aproximadamente 30-36 personas). Con ello se pretendió estimar la influencia que ese grupo podría tener en la contaminación ambiental. No obstante, en ambos casos, los resultados obtenidos indicaron una situación similar con respecto a la contaminación bacteriana, y ligeramente superior a la contaminación fúngica en el caso de presencia de visitantes, lo cual podría indicar que es preciso que la presencia de visitantes se mantenga durante un periodo de tiempo más largo para que la contaminación del aire varíe de forma significativa [F. 08, 09, 10 A y 11 B/C]. Asimismo, debe tenerse en cuenta que la muestra de aire que se toma no es homogénea, sino que depende del desplazamiento de la masa de aire inducida por la entrada del público.

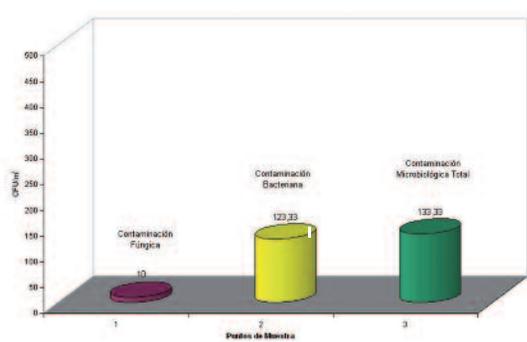
F. 09. Derecha
Contaminación microbiológica en Sala P
en presencia de visitantes (rango de 30-36)

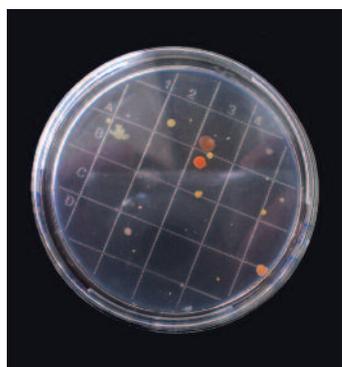
F. 10 A
Contaminación bacteriana en Sala P
en ausencia de visitantes

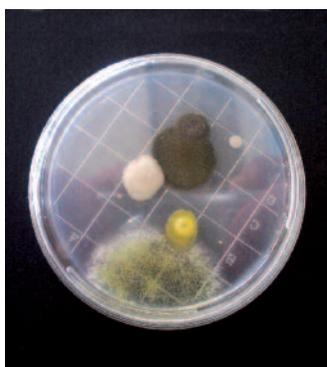
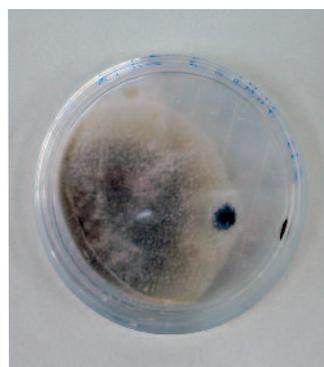
F. 11 B / C
Contaminación microbiológica en Sala P
en presencia de visitantes (rango de 30-36)

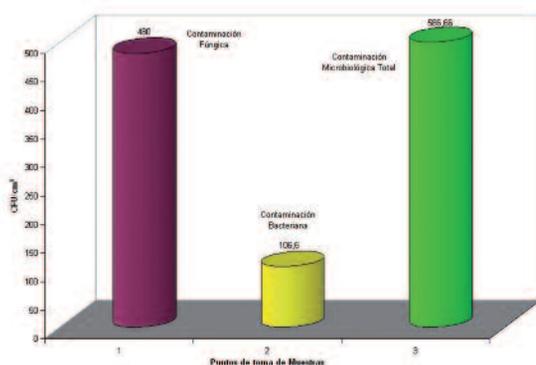
F. 12
Contaminación microbiológica en el exterior del Museo

En todos los casos investigados, la contaminación microbiológica en el exterior del museo fue notablemente superior a la contaminación observada en las salas de exposición [F. 12 y 13].

El elevado número de CFU/m³ de hongos detectado en cada placa se corresponde con un escaso índice de CFU/m³ de bacterias. Ello puede ser atribuido a la competencia biológica de microorganismos en la misma placa, al tipo de medio de cultivo utilizado o a la alta concentración de esporas fúngicas en ese momento y lugar elegidos para la toma de muestras.

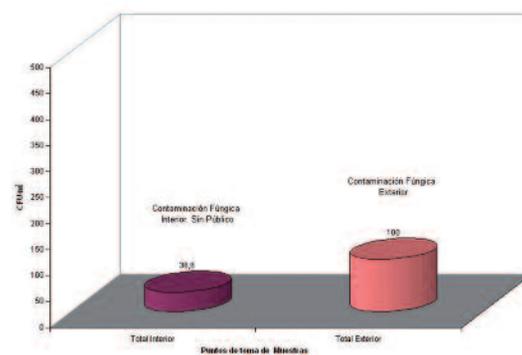
F. 13
Contaminación fúngica en el interior y exterior del Museo

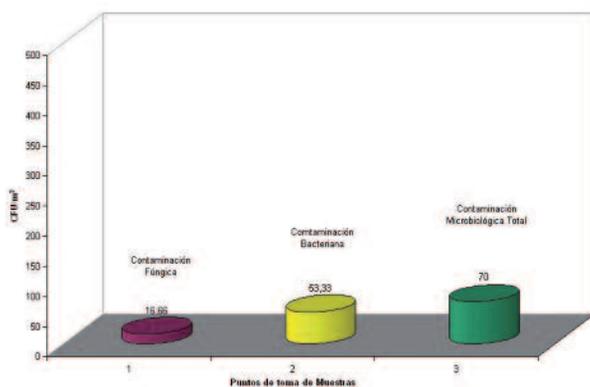
F. 16
Contaminación microbiológica en el Almacén M

Los datos relacionados con la calidad del aire muestran una contaminación fúngica y bacteriana menor en el Almacén M [F. 17, 18 y 19]. La causa puede ser, entre otras, una renovación del aire más adecuada y mejor acondicionamiento de las obras (los peines son similares, pero el espacio es más pequeño). Considerando que la contaminación fúngica es más peligrosa para la conservación de los

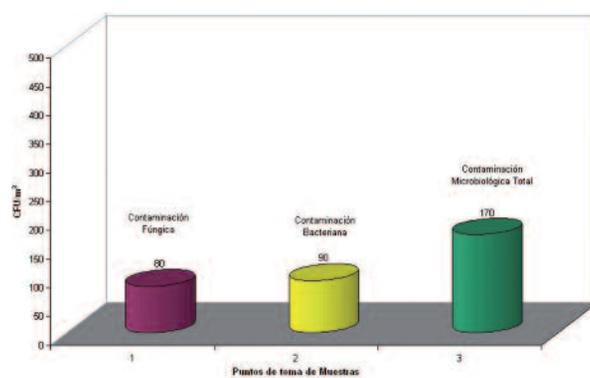
F. 17
Contaminación microbiológica en el Almacén P

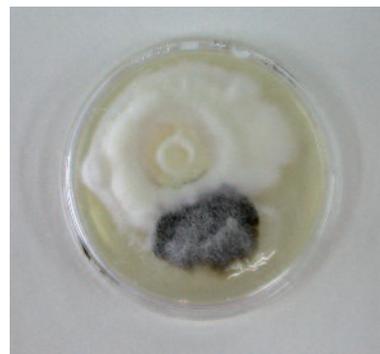
F. 18
Contaminación fúngica y bacteriana en Almacén M

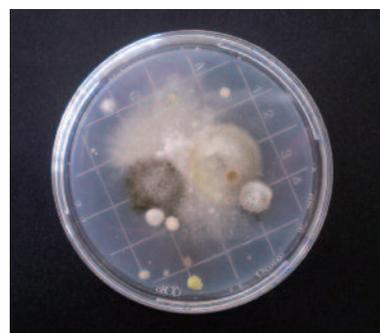
F. 19
Contaminación fúngica y bacteriana en Almacén P

materiales que el desarrollo bacteriano, se precisa revisar el impacto del aire acondicionado y las condiciones específicas de almacenamiento de las colecciones en el Almacén P, donde hubo mayor desarrollo de micetos celulolíticos, posiblemente condicionado por la diferente naturaleza de los paramentos en este espacio.

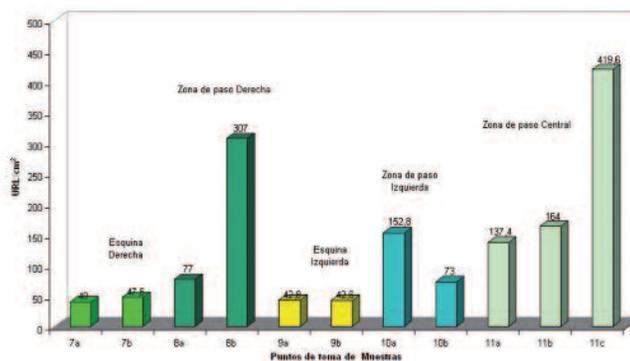
F. 20

Contaminación microbiológica de superficie en suelo (Sala M)

La técnica de bioluminiscencia permite detectar las zonas con mayor contaminación debida al paso de los visitantes y a rugosidades o imperfecciones del suelo, donde se acumulan más polvo y microorganismos. Así, la [F. 20] muestra una mayor contaminación en el área central de la Sala M (mayor paso de público), así como en la zona de paso correspondiente al área derecha de la sala. Los mismos puntos analizados con posterioridad, transcurridas seis semanas, mostraron en esa ocasión un grado de contaminación muy similar en todos los puntos analizados, con un valor de URL/cm² en un rango de 250 – 300 URL/cm².

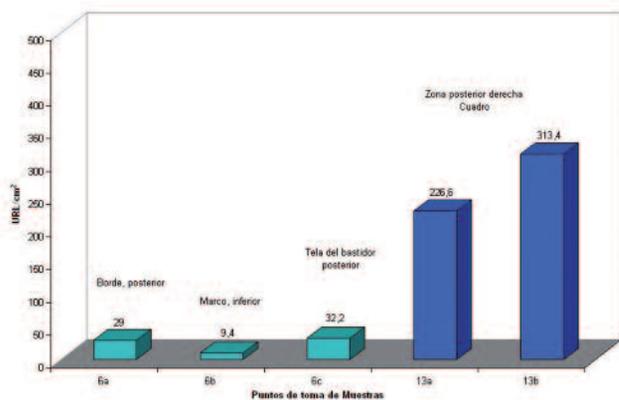
F. 21

Las tomas de muestras de superficie, efectuadas a partir del reverso de cuadro en Sala M, indican un índice moderado de microorganismos en la zona posterior derecha. Por el contrario, la zona inferior del bastidor y el borde inferior indican un número de contaminantes superficiales reducido [F. 21]. Debe tenerse en cuenta que el número de microorganismos cuantificados no indica una actividad deteriorante siempre que la humedad ambiental sea inferior al 60% y exista una adecuada ventilación. El valor de URL muestra un riesgo potencial de deterioro.

Contaminación microbiológica en muestras de superficie.
Reverso de cuadro Sala M

Con relación al Almacén P, las [F. 21 y 22] muestran una presencia minoritaria de microorganismos en las barras metálicas de los bastidores, lo que induciría a esperar una mayor presencia de microbios. Los reversos de los marcos y de los bastidores analizados han indicado una mayor presencia de microorganismos. Ello se atribuye a la naturaleza orgánica del soporte, sustrato más susceptible a la colonización de microorganismos. También se observa que el reverso del lienzo analizado muestra una baja incidencia de microorganismos. Sería preciso confirmar si ha sido limpiado, o tratado recientemente, o simplemente se debe a que se trata de una superficie colocada en vertical, mientras que en el bastidor se han tomado las muestras en superficies horizontales donde se acumula el polvo y las esporas con mayor facilidad.

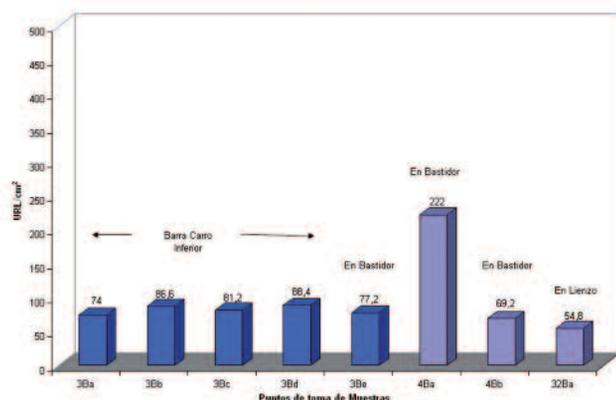
F. 22

Contaminación de superficie en peines, bastidores y reverso de lienzo, ubicados en Almacén P

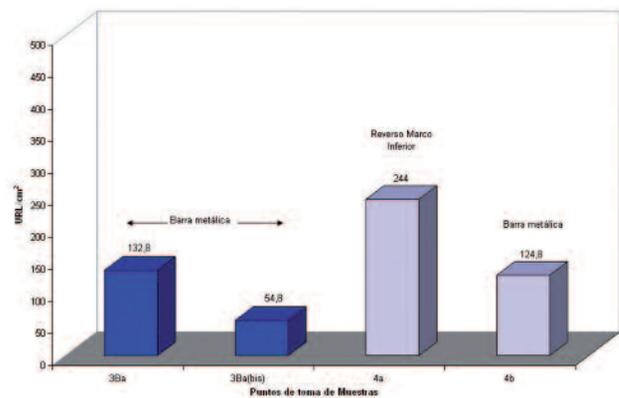
F. 23

Contaminación de superficie en peines, bastidor y lienzo, ubicados en Almacén P

En el Almacén M, con respecto a marcos y reverso de lienzos analizados, se aprecia una contaminación, en líneas generales, más baja que las observadas en los objetos correspondientes al Almacén P [F. 23 y 24]. Todo ello, unido a los datos de contaminación del aire de ambos Almacenes, parece confirmar un mayor riesgo de biodeterioro en el almacén P que en el M.

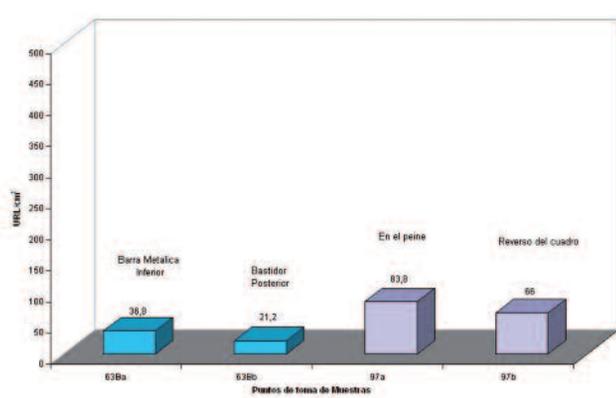
F. 24

Contaminación de superficie en peines, bastidor, marco y reverso de lienzo, ubicados en Almacén M
