Estrategias aplicadas en el estudio del estado de conservación de la obra *Guernica* de Picasso

Jorge García Gómez-Tejedor

Museo Nacional Centro de Arte Reina Sofía
jorge.garcia@museoreinasofia.es

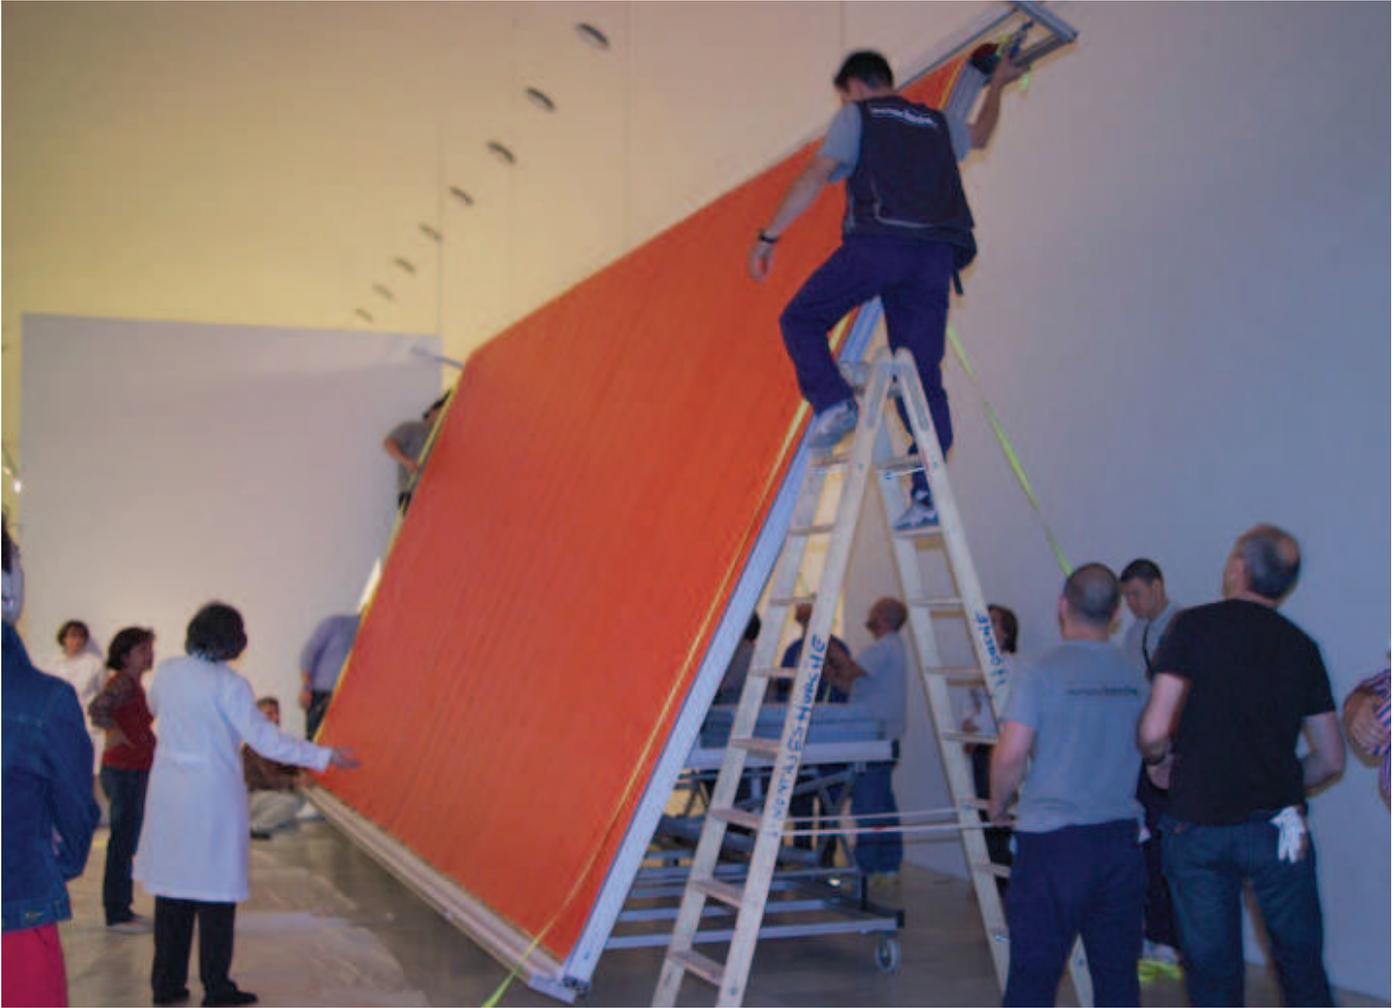
Figura 2. Respaldo articulado en el momento del montaje de la placa de rayos X. Fotografía: José Loren.

de toda la obra. El respaldo tenía un papel muy importante en este cometido, ya que alojaría la placa de RX antes de colocar en él la obra. Por otro lado, se planificaron también con antelación los movimientos que se iban a realizar para hacer la placa radiográfica en una parte del trayecto.

En primer lugar, se montó la placa radiográfica en el respaldo articulado que iba a alojar el cuadro. La placa estaba compuesta por 26 tiras de 3.750 mm de rollo continuo, con 30 cm de ancho y unidas entre sí en sentido vertical, de tal forma que cubrían toda la superficie del cuadro.

Para lograr reducir al mínimo las vibraciones en el lienzo se planeó que todos los movimientos se hicieran con este respaldo móvil, al que se había dotado de articulación para poder modificar el plano de inclinación del cuadro una vez instalado. El sistema tenía que permitir descolgar el cuadro, trasladarlo, hacer la placa radiográfica, intervenir en el reverso y volver a colgar el cuadro, manteniéndose siempre unido al lienzo y de forma que lo preservase en todo momento de las vibraciones.

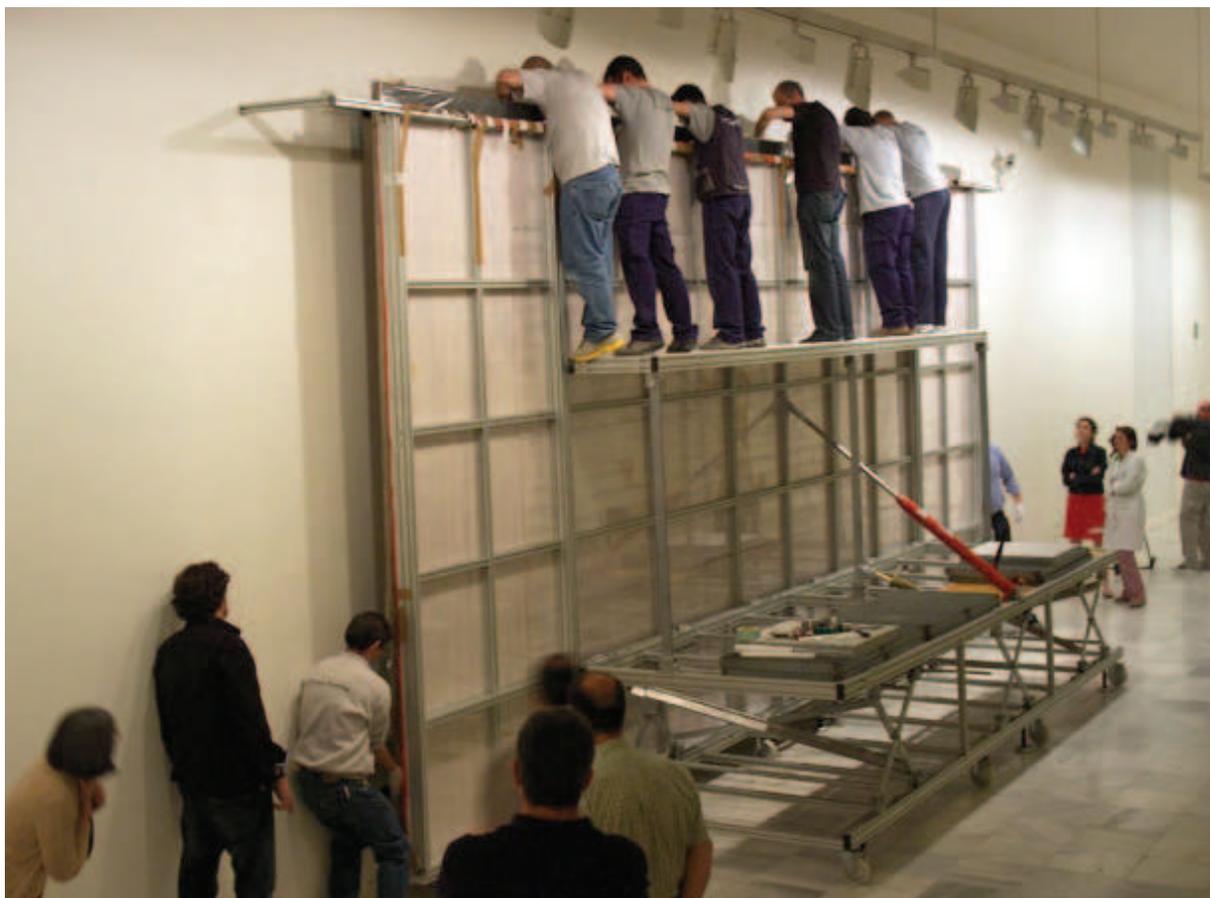
Figura 3. Instalación de la obra *Guernica* con el respaldo articulado. Fotografía: José Loren.

A tal efecto, el respaldo móvil contaba con una posición completamente vertical que podía inclinarse mediante un sistema hidráulico. Este desplazamiento nos permitiría colocar la placa una vez ensamblada en el suelo y posicionarla frente al cuadro, dándole la misma inclinación que tenía la obra colgada. También se estudió cómo debía distribuirse el equipo humano, para lo que se diseñaron diferentes plataformas integradas en el conjunto del sistema destinadas a cada momento del proceso.

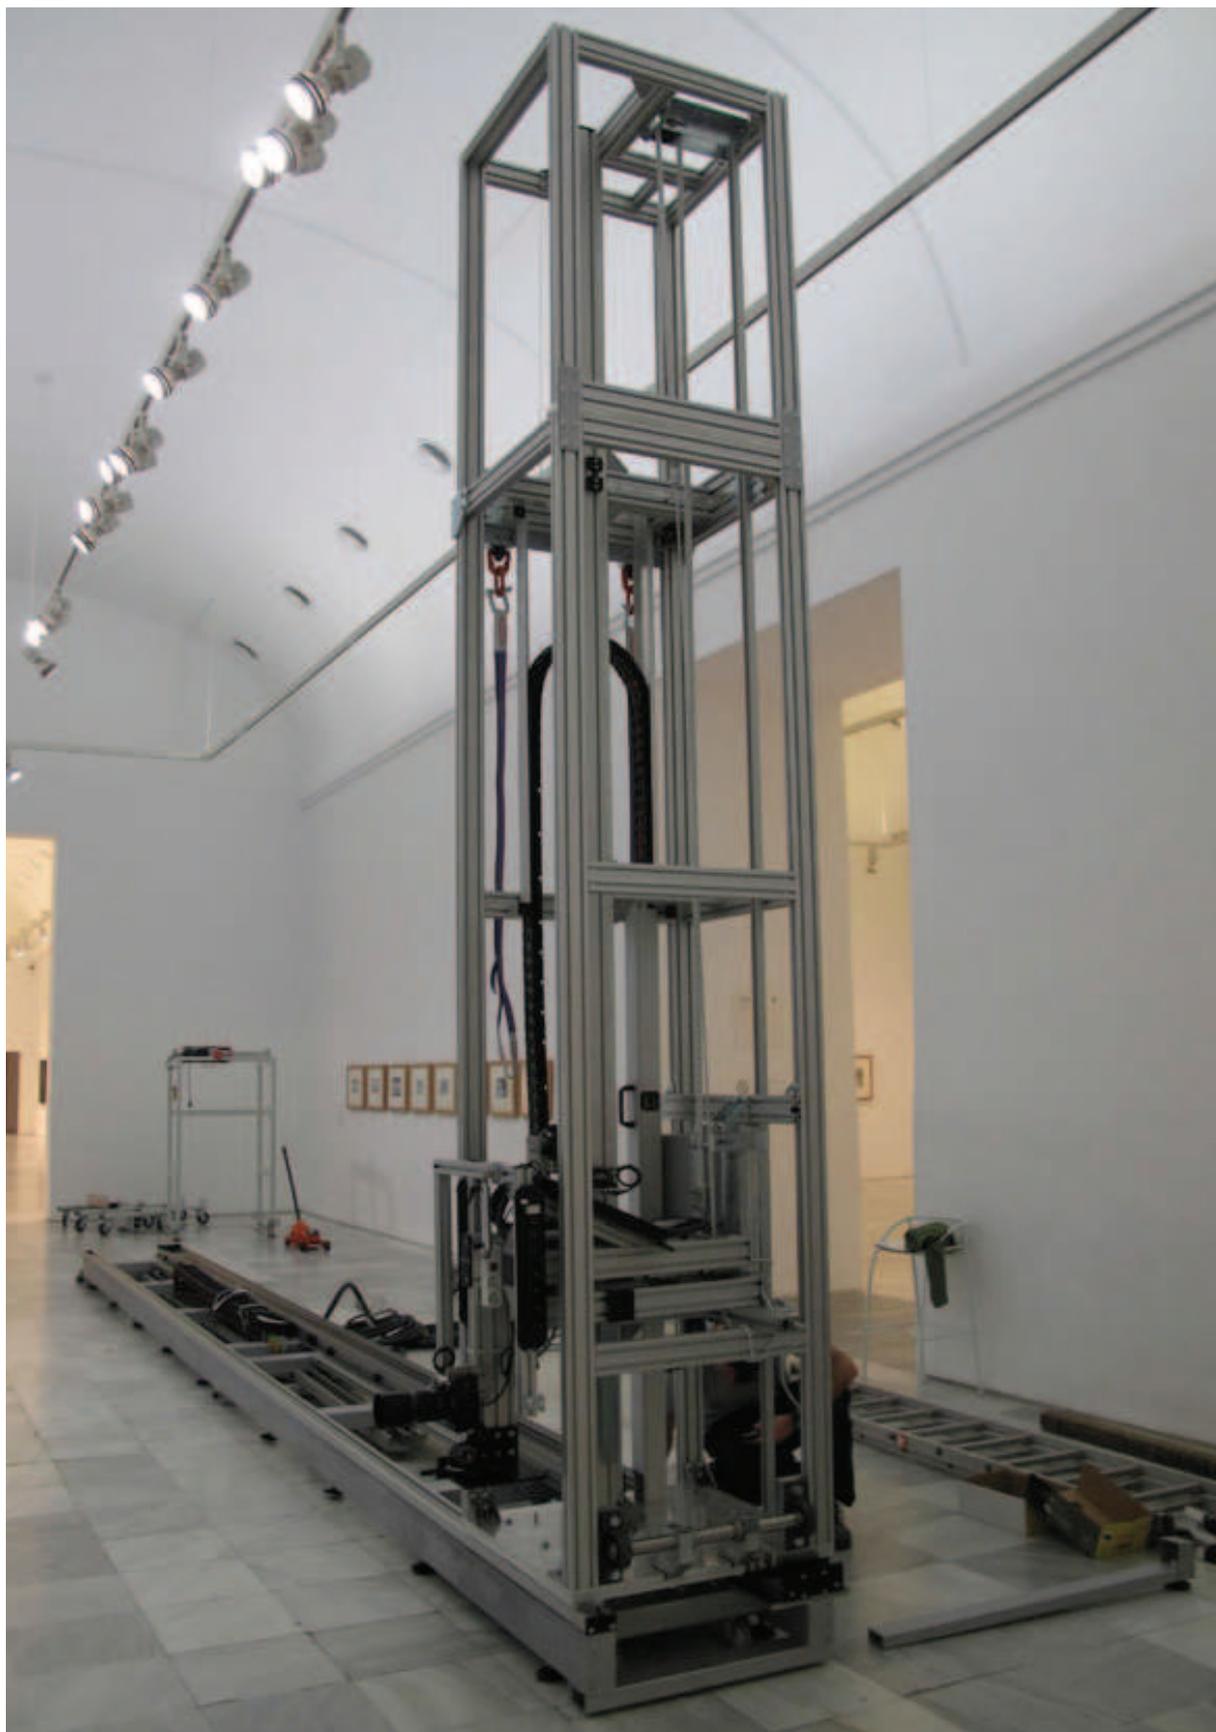
Figura 5. Vista general del automatismo. Fotografía: José Loren.

En vista de todos los aspectos descritos en el apartado «Gestión del proyecto», el resultado del diseño del automatismo fue un sistema de ejes cartesianos estructurado, compuesto por un raíl base paralelo al sentido del cuadro, a una distancia de 1 m. Por ese raíl se desplaza en sentido horizontal el eje «X», esto es, la torre vertical, que a su vez cuenta con un eje vertical, el eje «Y», encargado de mover el brazo que contiene el cabezal donde se alojan los diferentes sensores. Dicho brazo se desplaza además en profundidad, lo que sería el eje «Z». Los tres desplazamientos se realizan mediante un motor lineal de inducción (sistema derivado del motor de inducción normal, pero dispuesto longitudinalmente). Si imaginamos una representación gráfica, es como hacer un corte axial tomando como base un sector plano del estator y del rotor, con lo que quedaría un motor asincrónico con un rotor de radio infinito. De esta forma, el movimiento del campo magnético rotante se transforma en desplazamiento lineal de translación y, en vez de tener un par rotante, se transforma en un campo magnético de translación con una fuerza de empuje electromagnético. El desplazamiento va controlado en velocidad y longitud en tres ejes, lo que permite desplazar en el cabezal un sensor o cámara con un peso máximo de 25 kg, sin contar las fuentes de luz.

- El eje «Z» o de aproximación a la obra cuenta con un sistema automático de control mediante un sensor láser de precisión OD de la marca SICK, que permite mantener la misma distancia con respecto a la superficie del cuadro con independencia de las ondulaciones que este pueda presentar.
- El eje «X» de desplazamiento horizontal está compuesto por dos tramos iguales, de 4.500 mm cada uno; pueden utilizarse indistintamente, uno o los dos, según el tamaño de la obra que se pretenda analizar.
- El eje «Y» de desplazamiento vertical del sistema se mueve también mediante un eje desmontable, con el fin de poder llegar a las cotas requeridas (desde 200 hasta 4.000 mm) y trabajar tanto en salas como en el taller de restauración, a una altura menor.
- El sistema es desmontable, lo que permite su traslado a salas del museo o donde sea necesario; para instalarlo se requiere tan solo un día.

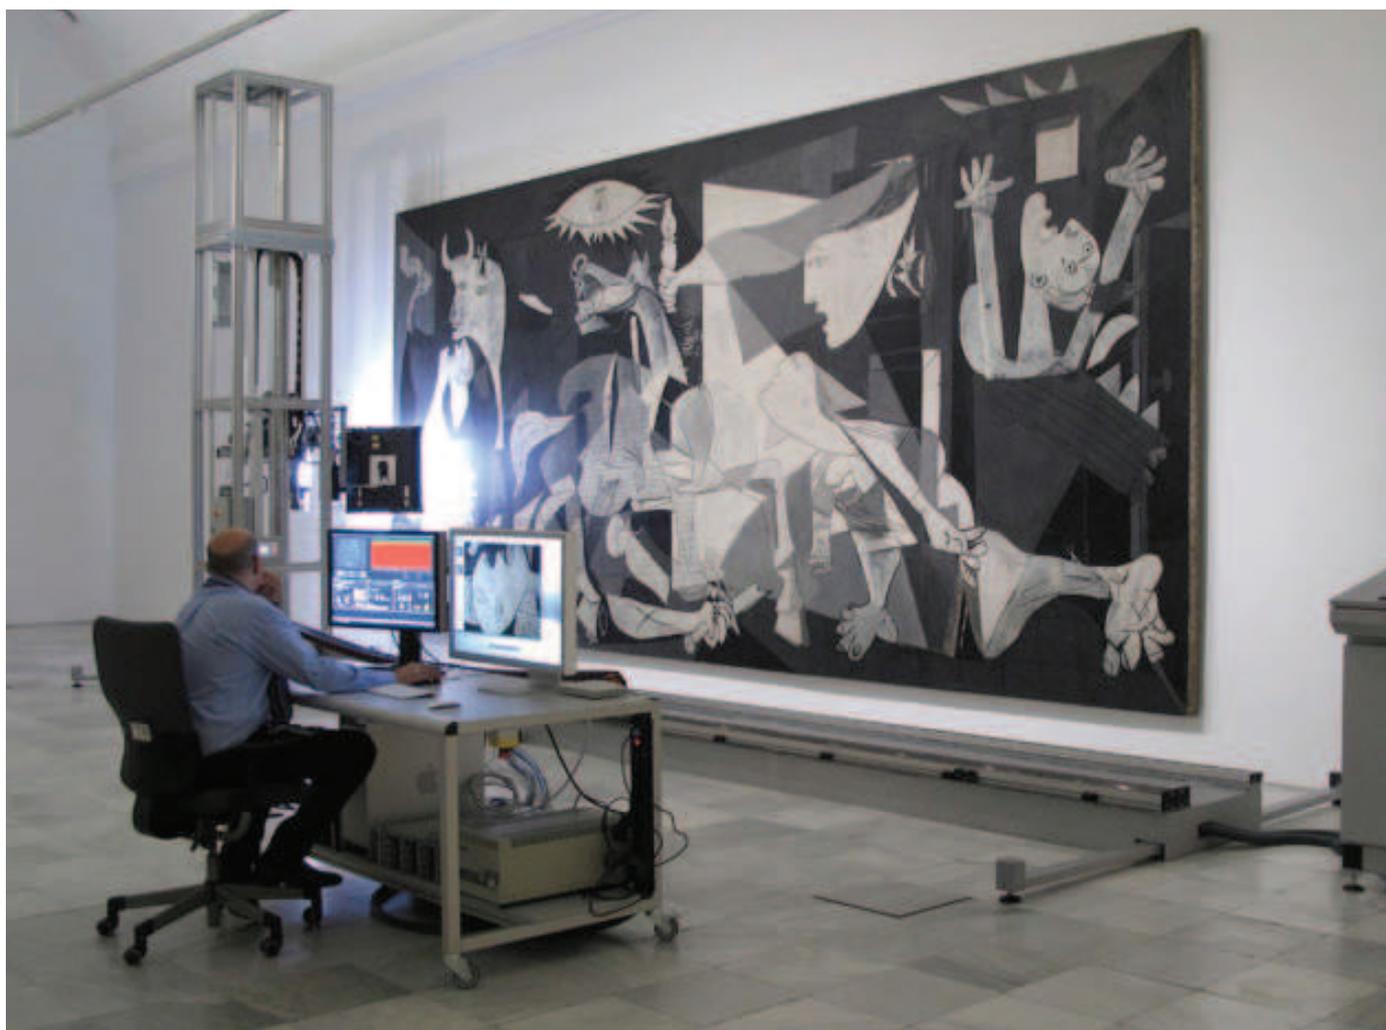
Figura 6. Vista general del sistema delante de la obra *Guernica*. Fotografía: José Loren.

El cabezal donde se alojan los sensores cuenta con un sistema de sujeción de las cámaras (mano del robot) que está preparado para albergar el sistema de escáner y los sistemas de alumbrado necesarios.

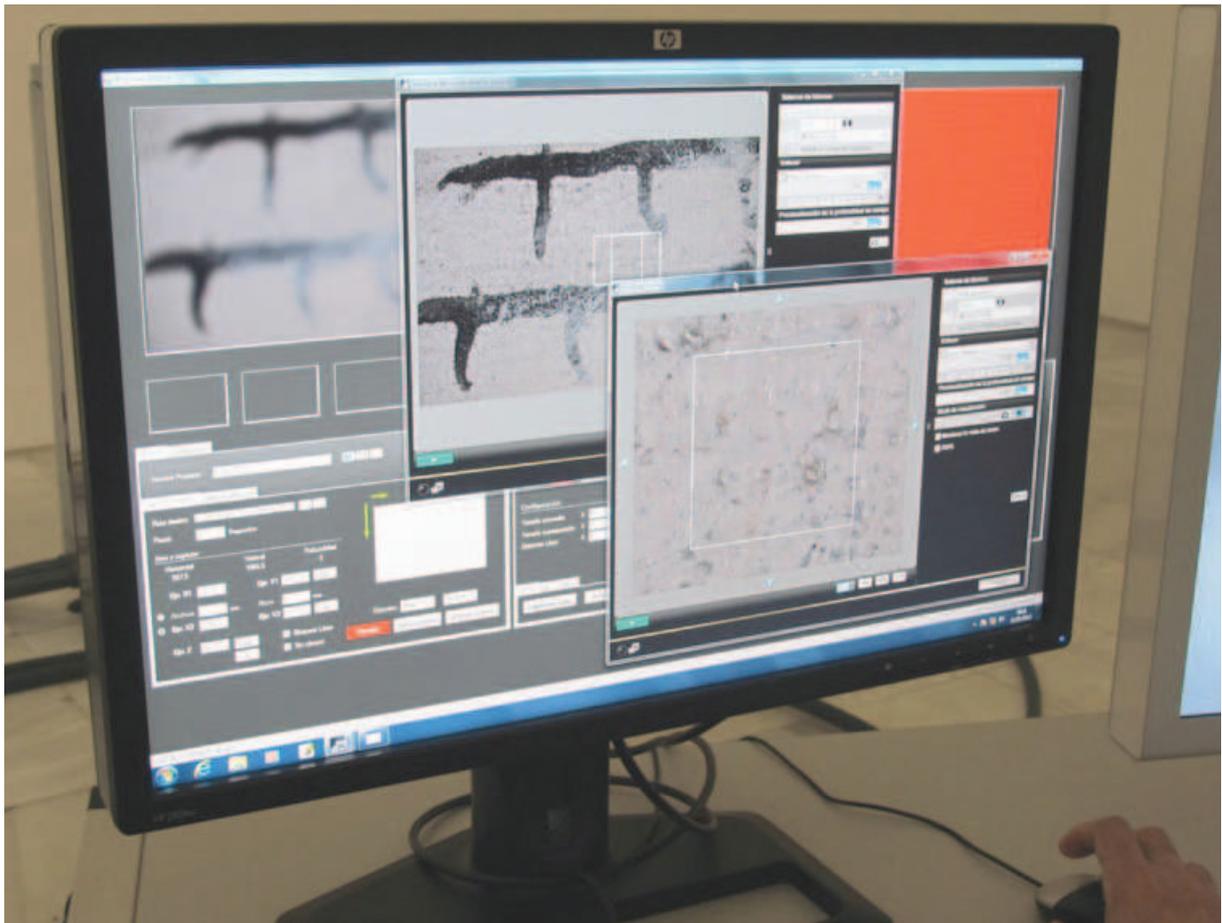
Figura 7. Imagen del monitor mostrando la interface del *software* de gestión. Fotografía: José Loren.

El programa está estructurado en la pantalla del ordenador en dos áreas principales: en la parte superior se puede ver el proceso del trabajo en desarrollo y en la inferior, las diferentes opciones y posibilidades de trabajo, como la elección de la cámara, el tipo de luz, el espacio de movimiento, el tiempo de espera o la distancia del cuadro.

En la zona dedicada al proceso de trabajo, en el lateral izquierdo, se muestran las imágenes en tiempo real, incluida secuencia de las sucesivas capturas que se están haciendo. La secuencia del trabajo se ve en un total de cinco pantallas, una superior, más grande, y cuatro inferiores, más pequeñas. La última toma es la que aparece en la imagen más grande; la secuencia de las cuatro imágenes anteriores se expone, de derecha a izquierda, en las cuatro pantallas inferiores. De esta forma, es posible seguir la evolución de las imágenes y se facilita la localización exacta, además de poder seguir el desarrollo del proyecto. Hay que tener en cuenta que el trabajo sobre el *Guernica* se está haciendo con imágenes que abarcan muy poco campo visual (alrededor de 4 x 6 cm) y los planos de color en el cuadro son muy grandes, por lo que las imágenes resultantes en tomas distintas pueden terminar siendo muy similares. En el lateral derecho se muestra el proyecto cargado: en un gráfico se representan, en rojo, todas las tomas de las que se compone el trabajo, antes de iniciarse. Según se van realizando las tomas, el color cambia a verde. Así, es posible saber con solo un golpe de vista por dónde va el proceso y cuánto queda de trabajo. Además, se muestra en formato numérico, en la parte inferior, la cantidad de imágenes captadas, la posición de la última toma y las imágenes que faltan por obtener.

En la sección inferior hay tres rectángulos que delimitan los menús para –de izquierda a derecha– (1) realizar las configuraciones generales, (2) seleccionar el sensor o cámara e interactuar con él, e (3) introducir los parámetros para el autómata y el láser.

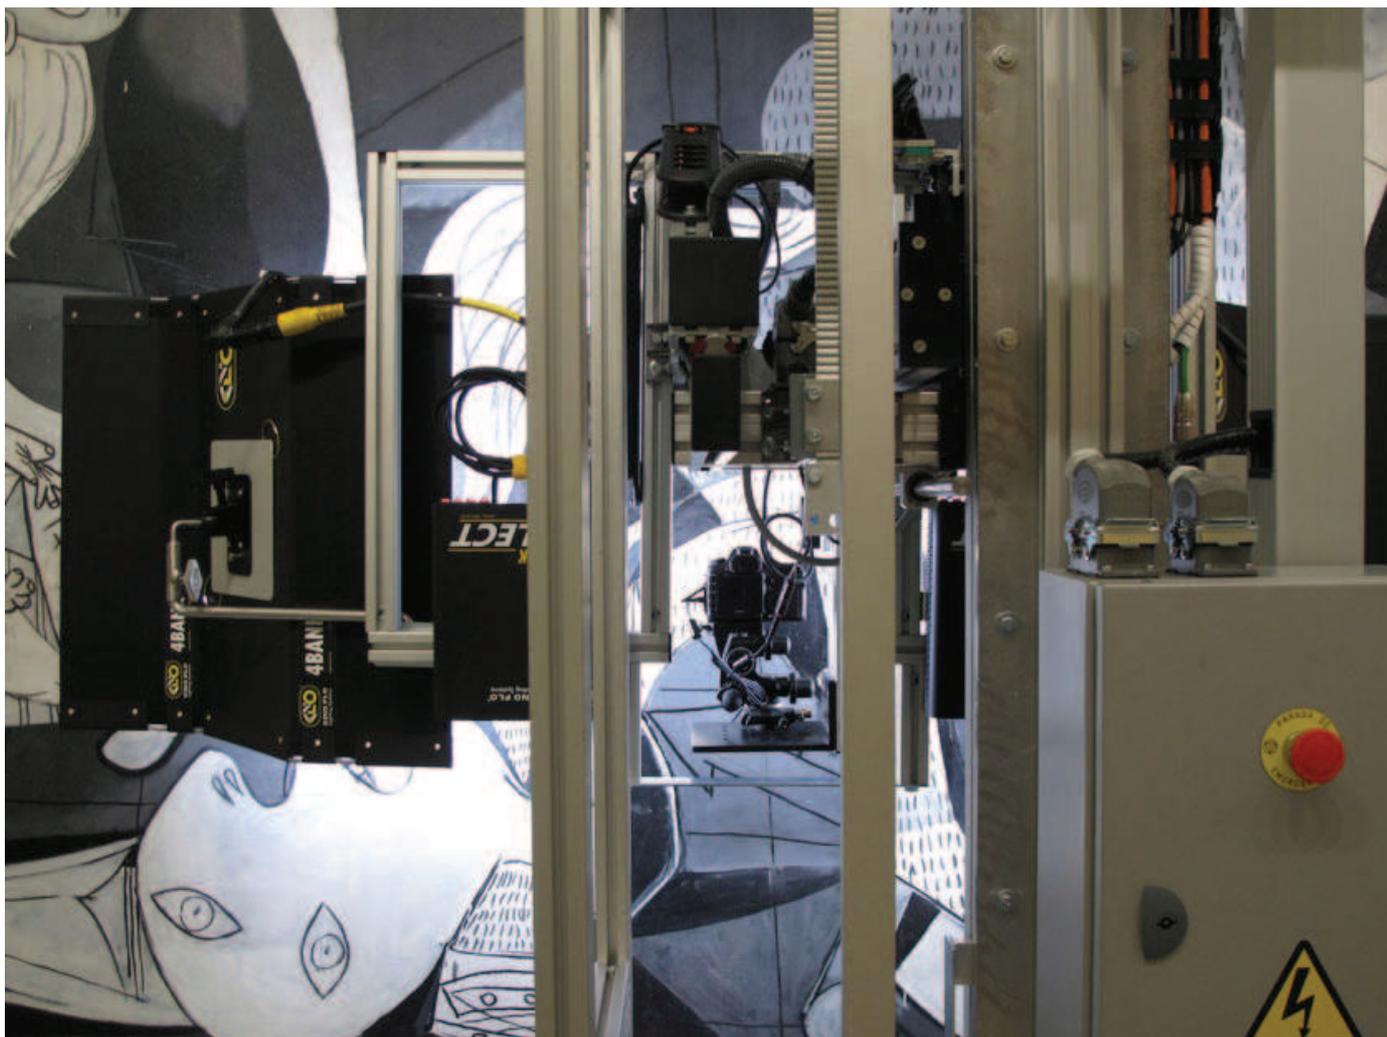
Figura 8. Estudio en luz visible. Fotografía: José Loren.

- Cámara: Canon EOS 5D Mark II con sensor CMOS de formato completo
- Formato 3:2-36 mm × 24 mm
- Píxeles efectivos : 5.616 × 3.744 (21,1 MP) 48 bips
- Objetivo: Canon macro EF 100 mm 1:2,8 L IS USM
- Iluminación: Lámpara de tubo fluorescente de alta prestación KinoFlo 40W. Diseñada para responder a la sensibilidad espectral de imágenes digitales
- 2ft Kino 800 ma KF55 SFC F40/T12/HO Lumens 1610
- Temperatura de color: 5.500° K
